# Transplantes e abates no Jardim de Teófilo Braga

Prolongamento da Linha Vermelha entre São Sebastião e Alcântara –  
Metropolitano de Lisboa

**REFERÊNCIA:** U24.001.v2

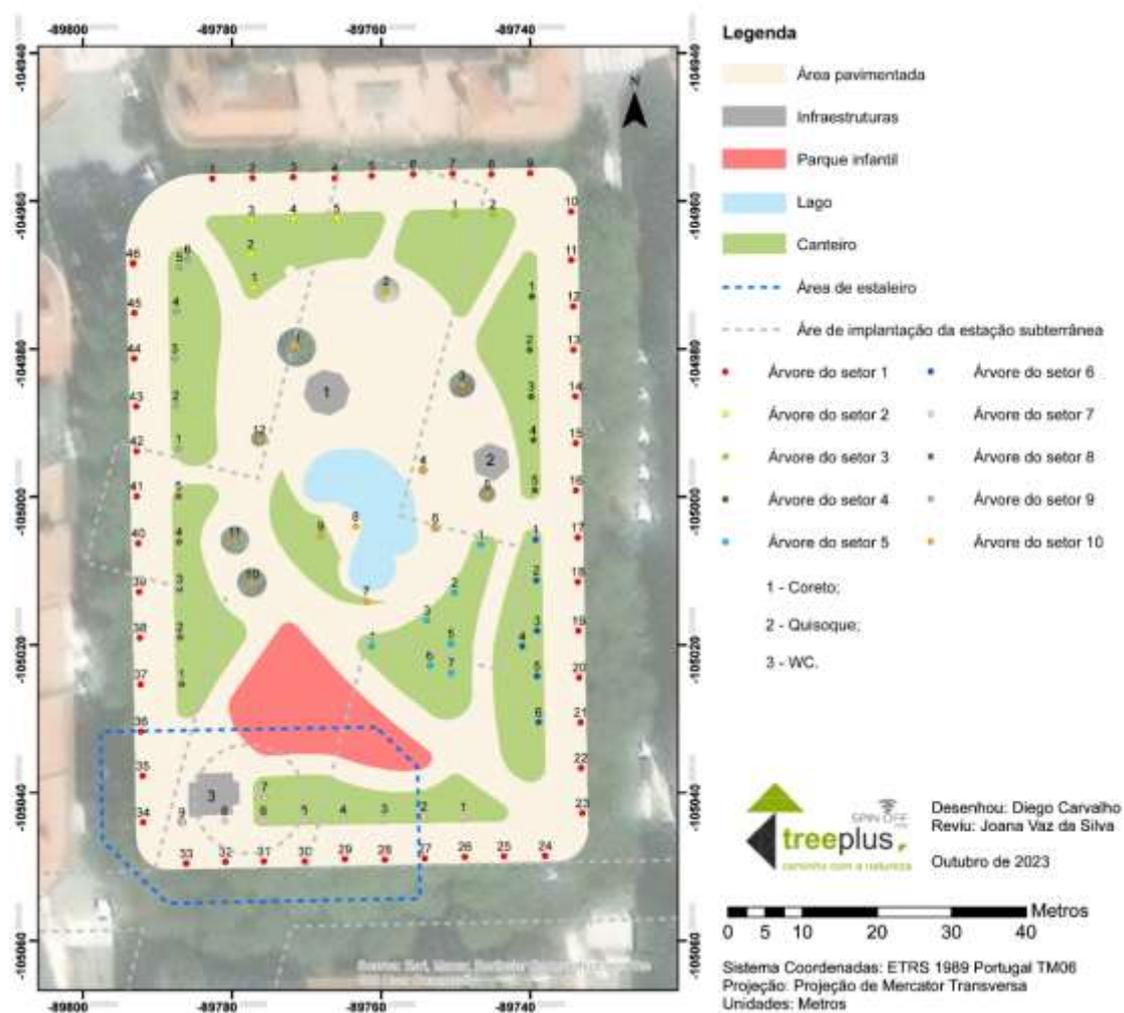
Mapa 3.1 – Localização das árvores no Jardim de Teófilo Braga (setores 1 a 10).

Os exemplares, encontram-se localizados no canto sudoeste do Jardim de Teófilo Braga, nos setores 1 e 7 (Mapa 3.1). As respetivas fichas de avaliação encontram-se dispostas nos anexos.

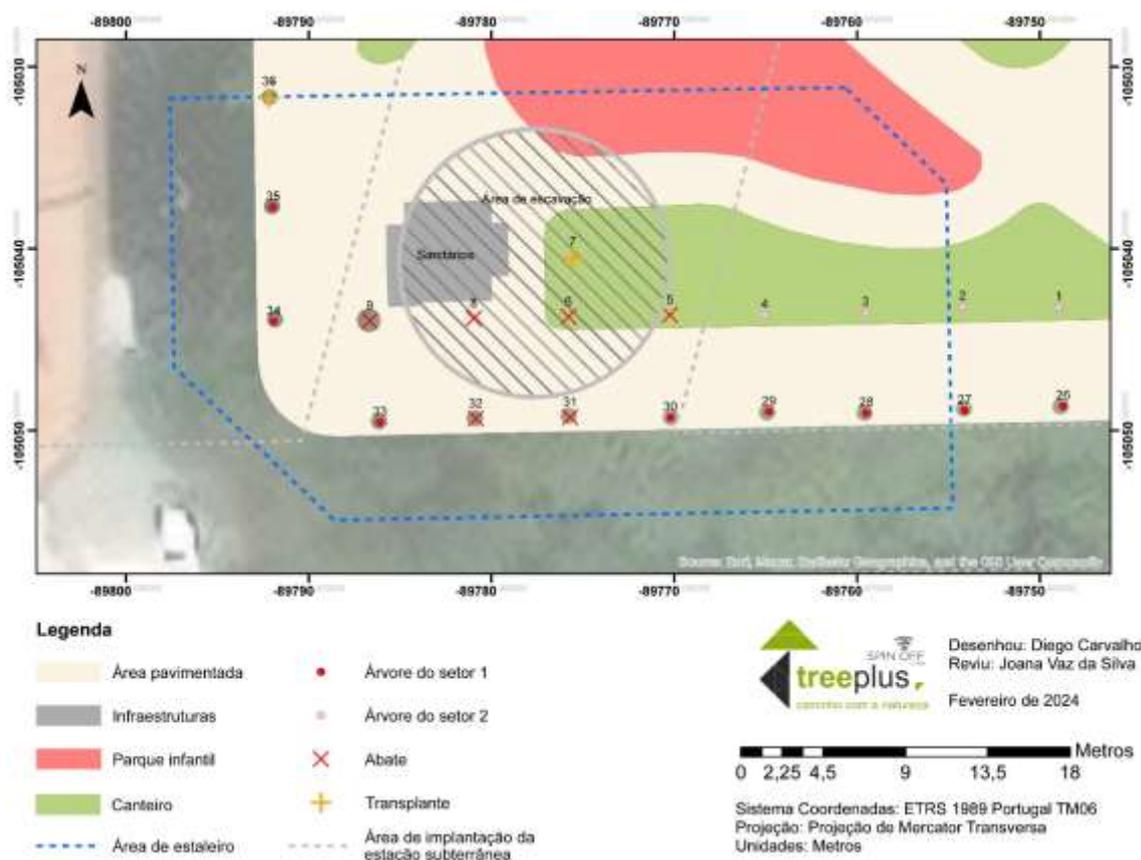
Mapa 4.1 – Área da obra da Metro de Lisboa com maior impacto no arvoredo do Jardim Teófilo Braga.

Devido à escavação do poço para acesso à Estação de Metro, não é possível manter os exemplares 1 031, 1 032, 7 005, 7 006, 7 008 e 7 009 pois colidem com o poço de escavação (Mapa 4.1). Por outro lado, o seu transplante é inviável devido às suas dimensões, tendo da parte aérea como do sistema radicular.

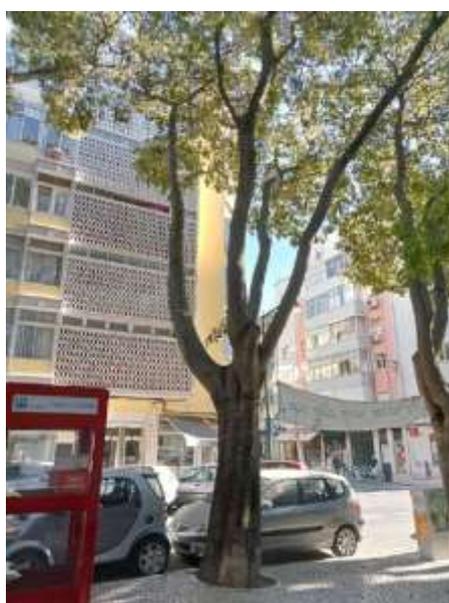
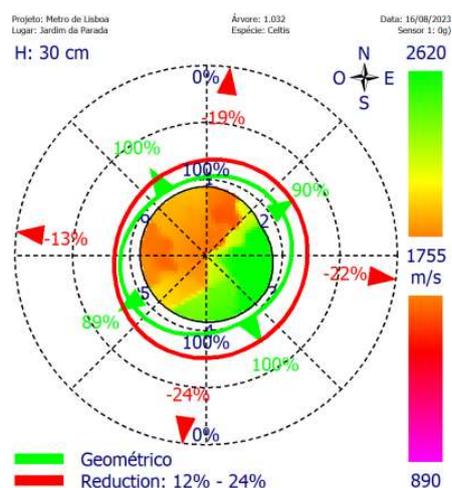
Figura 4.1 - Lódão 1 032 com recomendação de poda de segurança.

Independentemente da necessidade de abate devido à obra, o lódão 1 032 terá previsivelmente uma baixa longevidade devido à degenerescência do xilema na área do colo. Por questões de salvaguarda de pessoas e bens, até ao seu abate, recomenda-se uma poda de segurança, com **prioridade alta**. A poda deve contribuir para diminuir o volume da copa de modo a baixar a probabilidade de basculamento da árvore pela zona do colo.

Deve-se ao facto da degenerescência do xilema, em mais de 50% do colo. A degradação também atinge as raízes do mesmo lado. Esses dado foi constatado através das medições com o Arbotom (Figura 4.1).

Apesar do lódão 1 032 ser destinada para **abate**, a quando do início das obras, recomenda-se efetuar no repouso vegetativo uma **poda de segurança**.

A poda deve contribuir para diminuir o volume da copa e assim contribuir também para diminuir o risco de basculamento da árvore pelo colo.

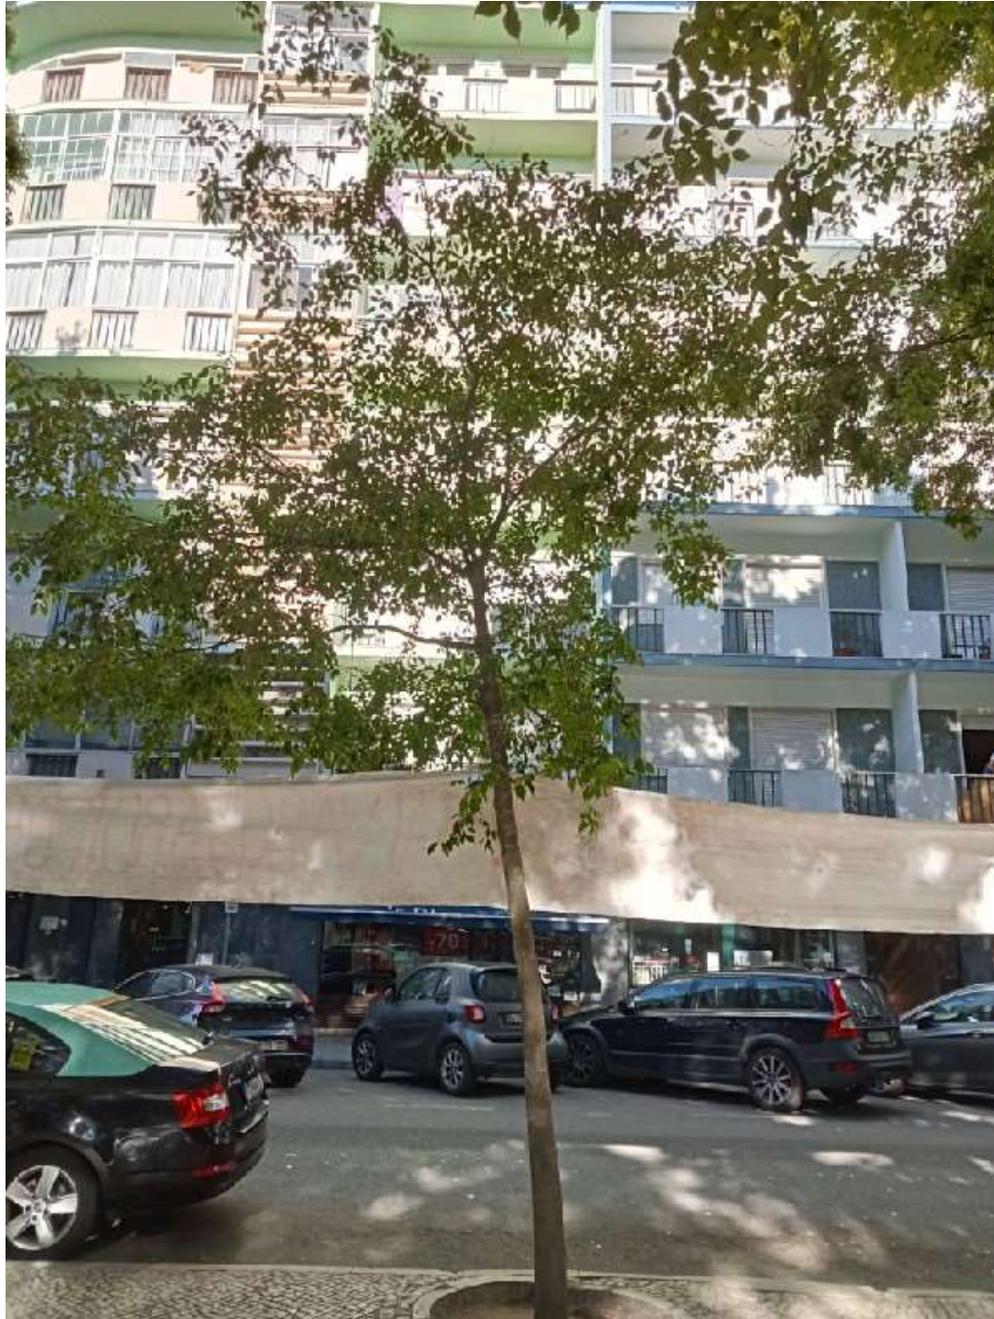
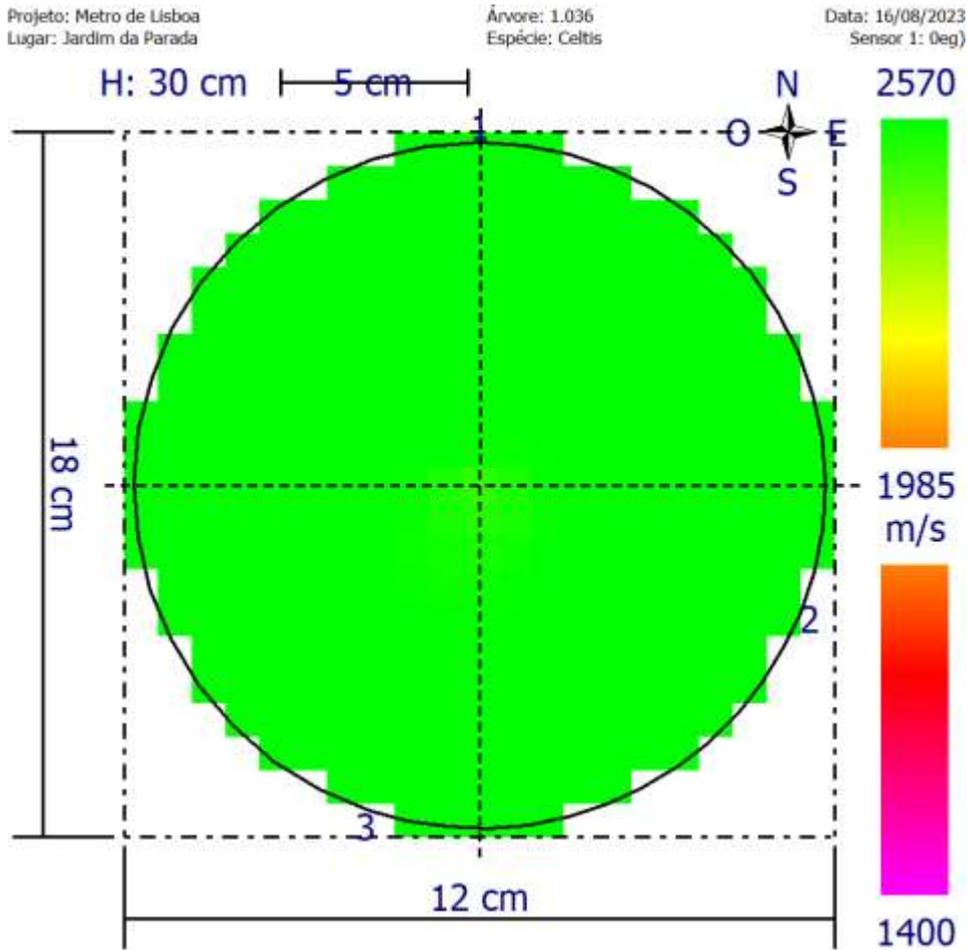
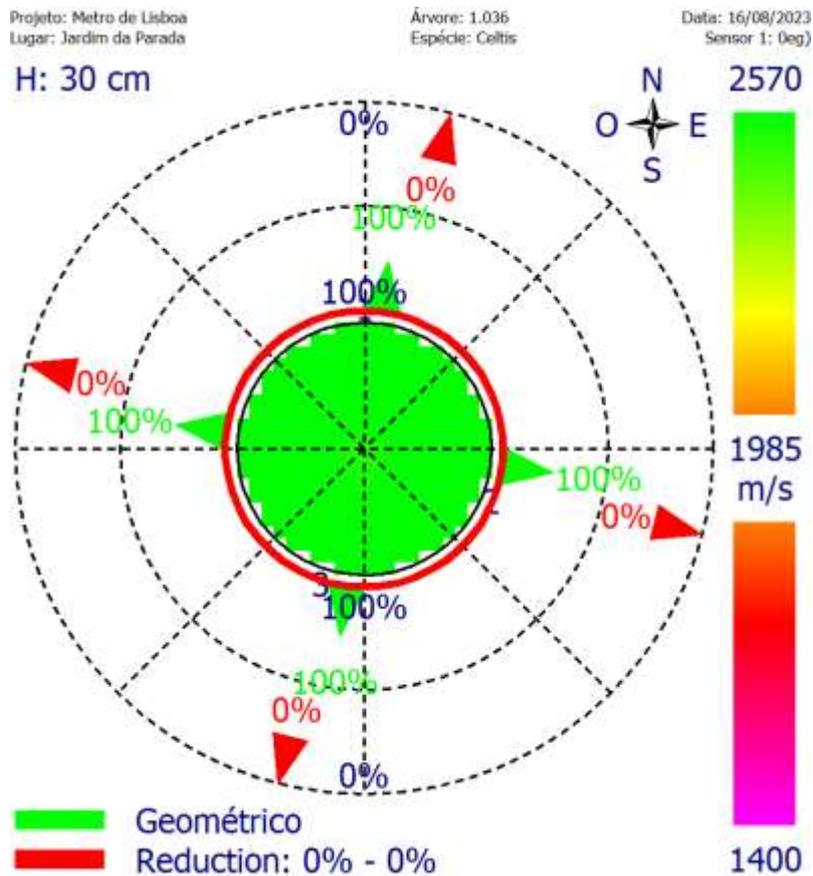
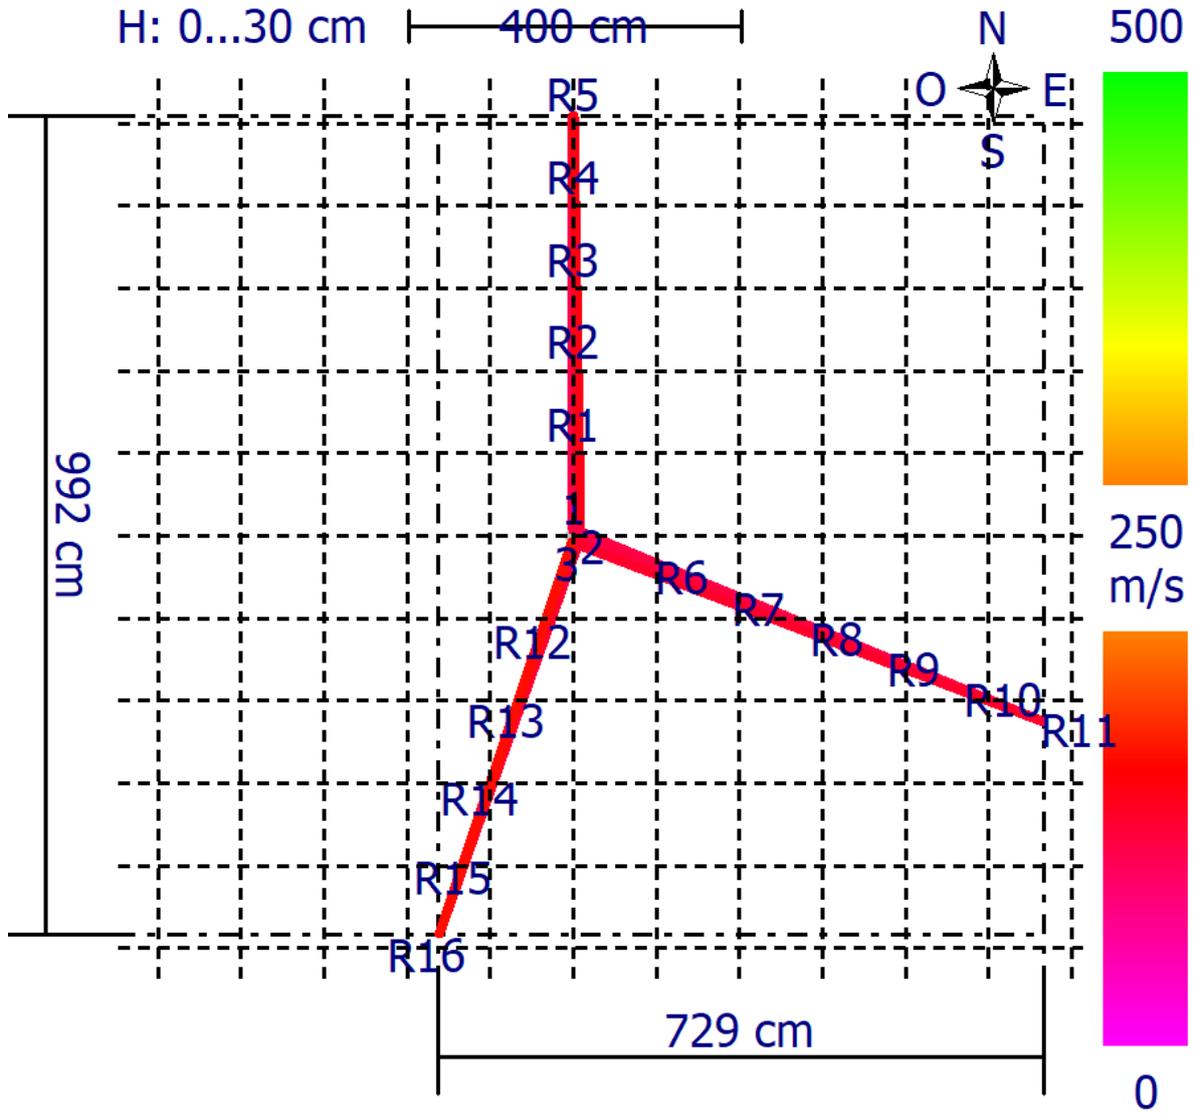
### 1 036 *Celtis australis*

<b>FICHA TÉCNICA</b>		<b>Nº da Árvore</b>	
		<b>36</b>	
<b>1. Códigos</b>			
Carimbo de data/hora	17/08/2023 09:03	IDTREE	<b>150001001036</b>
N-QRC	n/a	IDArv:	<b>1 036</b>
<b>2. Localização</b>			
DISTRITO	LISBOA	LAT. LONG. (WGS 84)	38.717604, -9.165603
CONCELHO	Lisboa		
FREGUESIA		ÁREA DE ESTUDO	001 Jardim de Teófilo Braga
GESTÃO	150 Metro Lisboa		
<b>3. Dendrologia</b>			
Nome Científico	<i>Celtis australis</i>	Família	
Nome Comum	Lódão-bastardo;;Agreira, lodoeiro; Lódão	Origem geográfica	
<b>4. Dendrometria</b>			
PAP (cm)	36,8	DCP (m)	7,0
DAP (cm)	11,7	HBCP (m)	2,2
Classe DAP (cm)	10,0	H (m)	6,7
Grau de esbeltez (H/DAP)	<b>57,3</b>	IDADE (anos)	0 a 10
Crescim. DAP (cm/ano)	2,0	<b>Sequest. CO2e (ton; km*)</b>	<b>0,26 ton; 2,6 mil km</b>
<b>5. Fatores Abióticos</b>			
PREDISPOSIÇÃO		ESPAÇO VERDE	Passeio
INDUÇÃO		SOLO	3 Razoável
<b>6. Sintomas e Sinais*</b>			
RAIZ E COLO		FOLHAS	
TRONCO		COPA	
PERNADAS		Órgão em maior risco

RAMOS		*Agente Biótico Nocivo	
<b>7. Condição de Risco</b>			
Probabilidade Fratura	0,1	L tangencial= X/PL (%)	
Lesão mais grave (L)		L radial= Z/DL (%)	
Perímetro tronco (PL, cm)			
Lesão (X; Y; Z), cm		ALVO PROVÁVEL	5 Constante
Altura Lesão (HL, cm)		<b>RISK 4 TREE®</b>	<b>0,30</b>
Orientação (N, S, E, W)		<b>CONDIÇÃO GLOBAL</b>	<b>18 Excelente</b>
<b>8. Recomendações</b>			
PODA ou ABATE			
OUTRA	Poda de preparação para o transplante		
PRIORIDADE	1 Baixa	PRX. AVALIAÇÃO	<b>agosto 24</b>
Ficheiros IMAGENS	1.080503.jpg;		
<b>9. NOTAS ADICIONAIS</b>	Retirar cabos e cordas amarradas ao tronco para não causar feridas e estrangulamento.		
<b>10. AVALIAÇÃO</b>	Tree Plus

Árvore: 1.036  
Espécie: Celtis

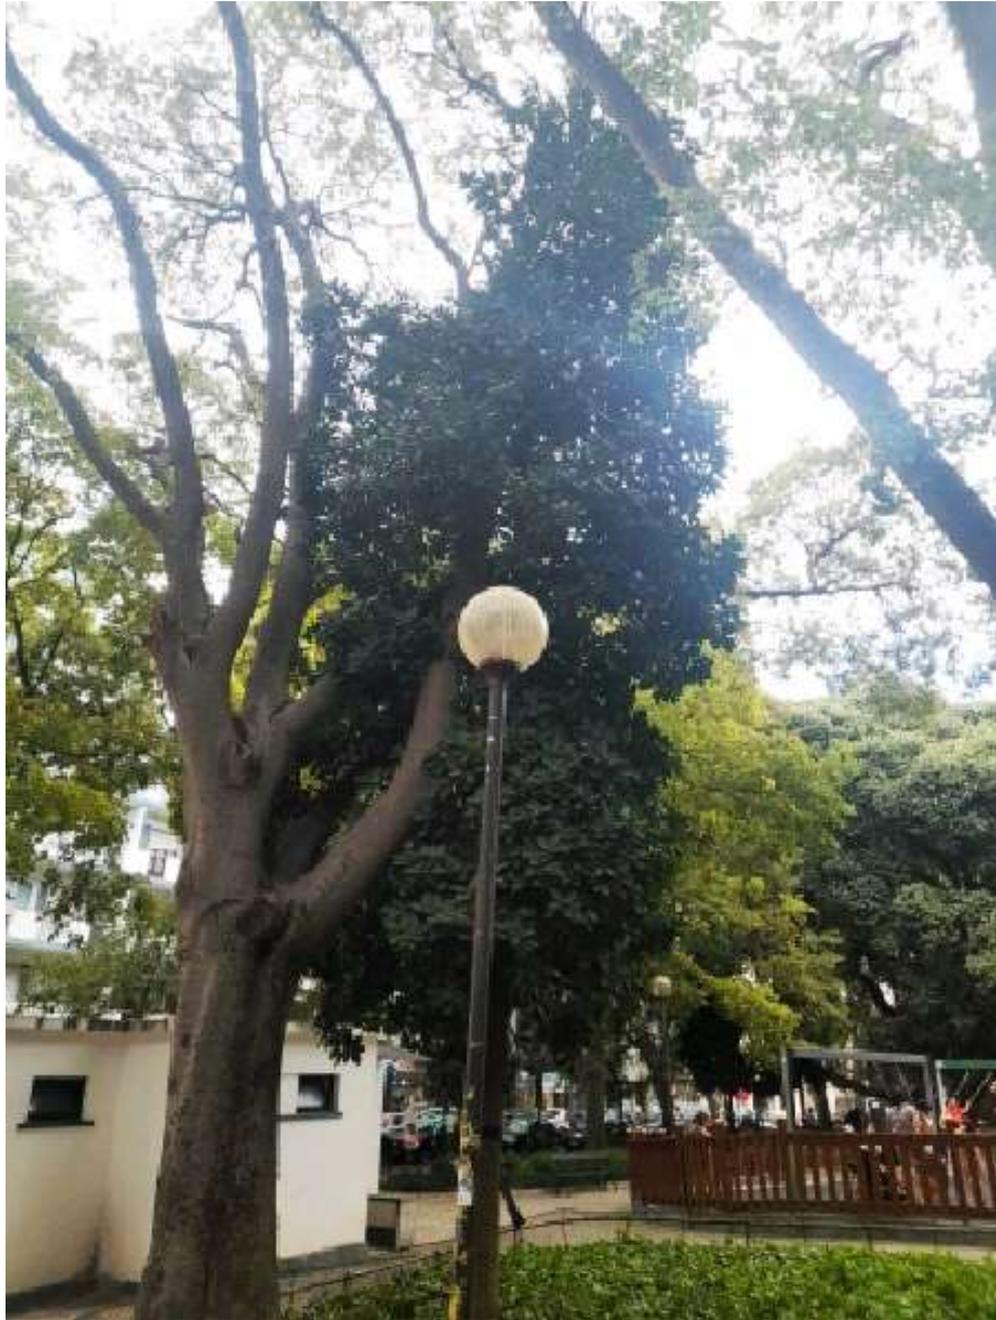
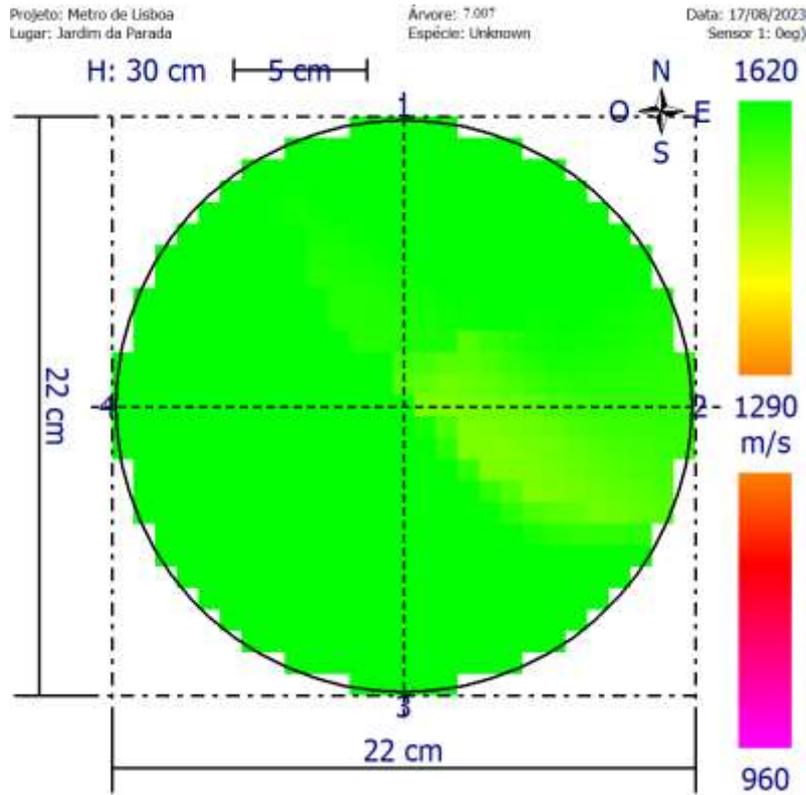
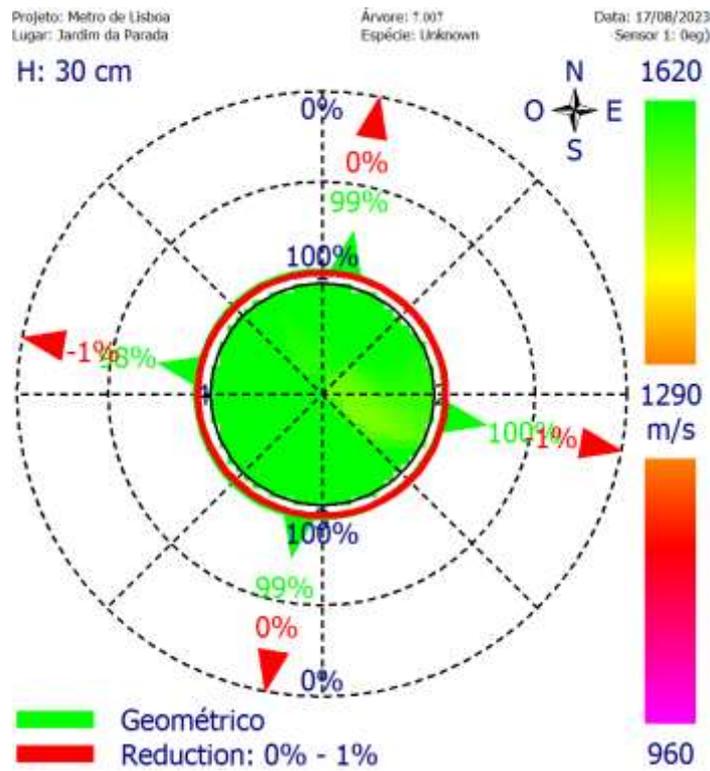
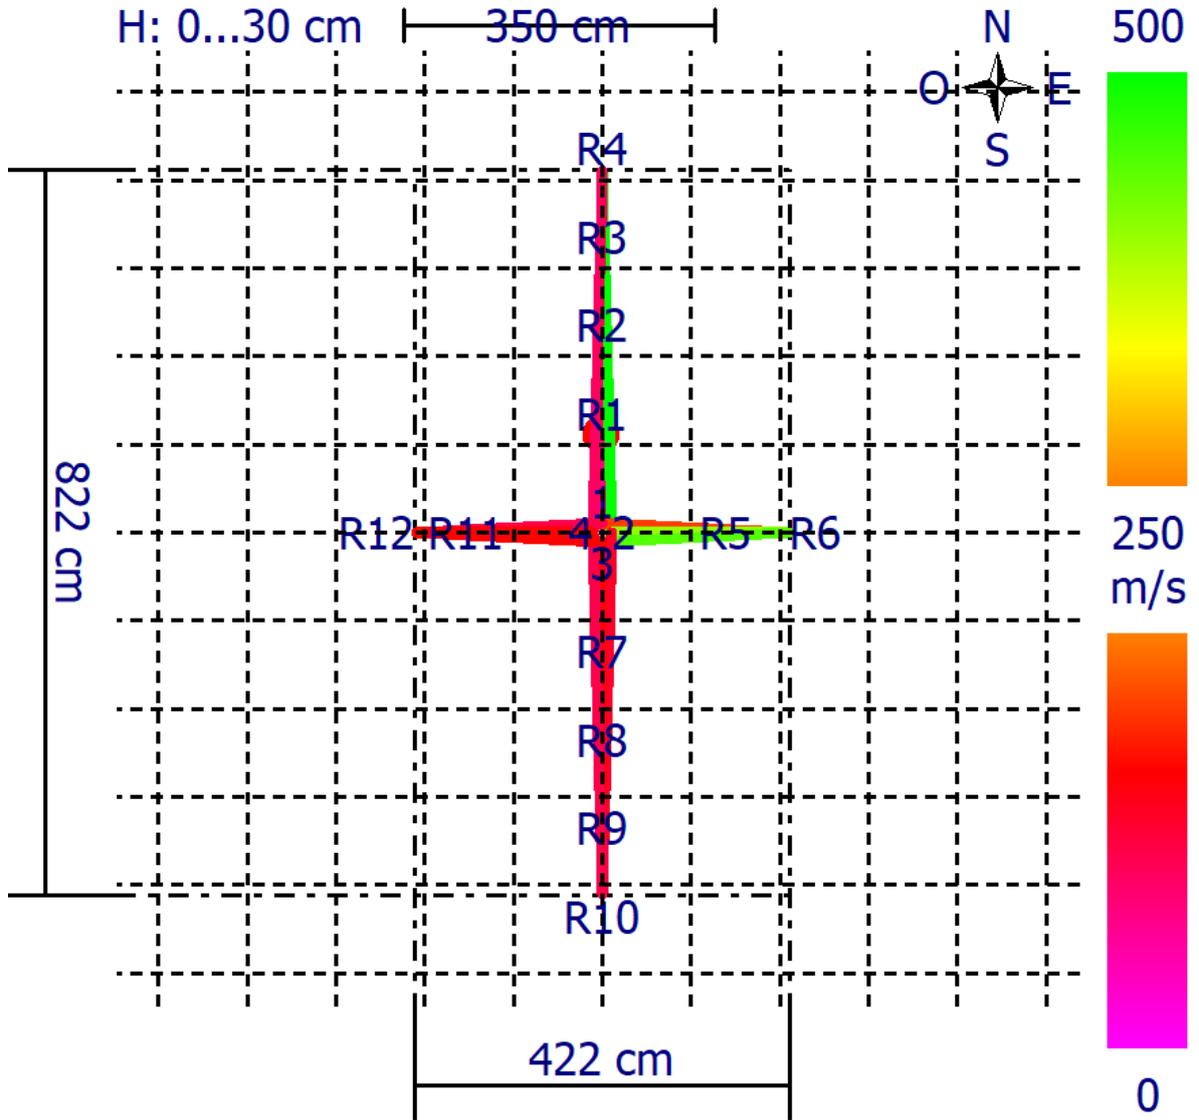
## 7 007 *Corynocarpus laevigatus*

<b>FICHA TÉCNICA</b>		<b>Nº da Árvore</b>	
		<b>7</b>	
<b>1. Códigos</b>			
Carimbo de data/hora	17/08/2023 17:23	IDTREE	<b>150001007007</b>
N-QRC	n/a	IDArv:	<b>7 007</b>
<b>2. Localização</b>			
DISTRITO	LISBOA	LAT. LONG. (WGS 84)	38.717495, -9.165413
CONCELHO	Lisboa		
FREGUESIA		ÁREA DE ESTUDO	001 Jardim de Teófilo Braga
GESTÃO	150 Metro Lisboa		
<b>3. Dendrologia</b>			
Nome Científico	<i>Corynocarpus laevigatus</i>	Família	
Nome Comum		Origem geográfica	
<b>4. Dendrometria</b>			
PAP (cm)	66,6	DCP (m)	2,5
DAP (cm)	21,2	HBCP (m)	1,8
Classe DAP (cm)	20,0	H (m)	9,5
Grau de esbeltez (H/DAP)	<b>63,7</b>	IDADE (anos)	11 a 20
Crescim. DAP (cm/ano)		<b>Sequest. CO2e (ton; km*)</b>	<b>0,43 ton; 4,3 mil km</b>
		*Ref. 10kg CO2e/100km	
<b>5. Fatores Abióticos</b>			
PREDISPOSIÇÃO		ESPAÇO VERDE	Canteiro
INDUÇÃO		SOLO	3 Razoável
<b>6. Sintomas e Sinais*</b>			
RAIZ E COLO		FOLHAS	
TRONCO		COPA	Desequilibrada
PERNADAS		Órgão em maior risco

RAMOS		*Agente Biótico Nocivo	
<b>7. Condição de Risco</b>			
Probabilidade Fratura	0,1	L tangencial= X/PL (%)	
Lesão mais grave (L)		L radial= Z/DL (%)	
Perímetro tronco (PL, cm)			
Lesão (X; Y; Z), cm		ALVO PROVÁVEL	5 Constante
Altura Lesão (HL, cm)		<b>RISK 4 TREE®</b>	<b>0,34</b>
Orientação (N, S, E, W)		<b>CONDIÇÃO GLOBAL</b>	<b>18 Excelente</b>
<b>8. Recomendações</b>			
PODA ou ABATE	Poda de preparação para o transplante. Raízes e parte aérea		
OUTRA			
PRIORIDADE		PRX. AVALIAÇÃO	<b>julho 24</b>
Ficheiros IMAGENS	1.162746.jpg;		
<b>9. NOTAS ADICIONAIS</b>	Árvore a transplantar		
<b>10. AVALIAÇÃO</b>	Tree Plus

Árvore: 7.007  
Espécie: Unknown

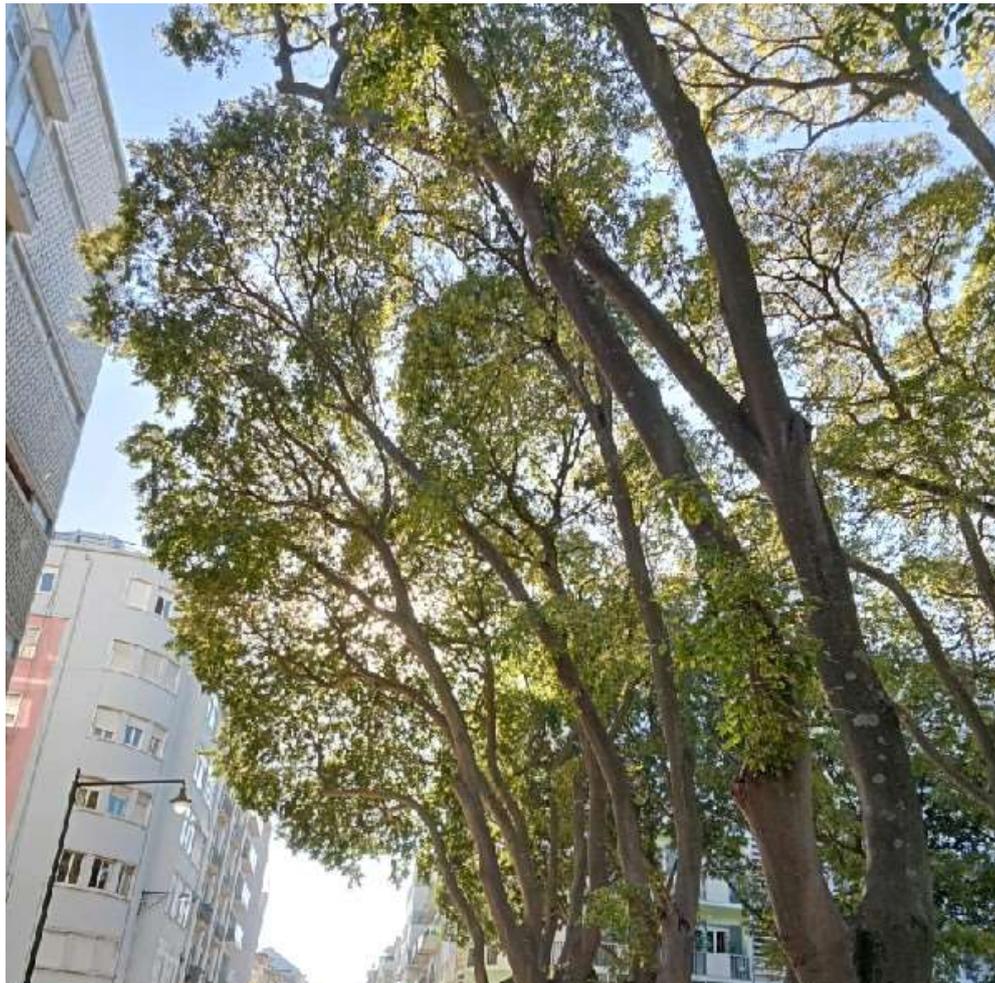
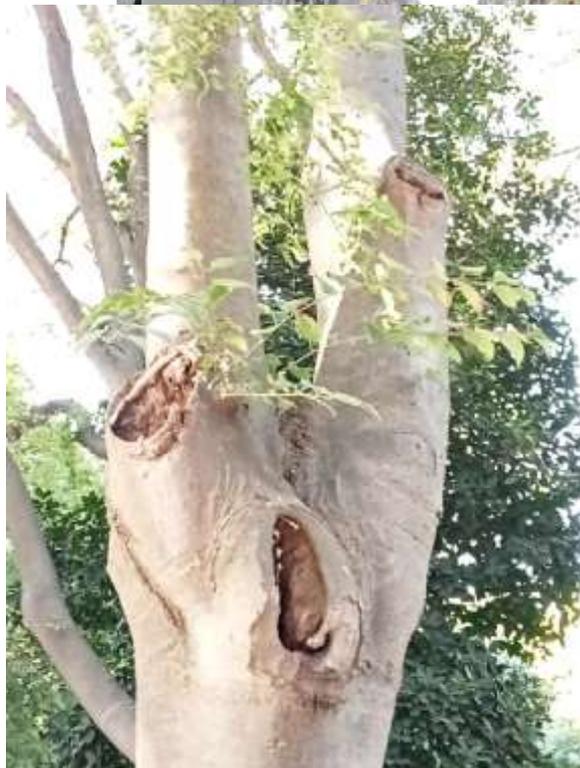
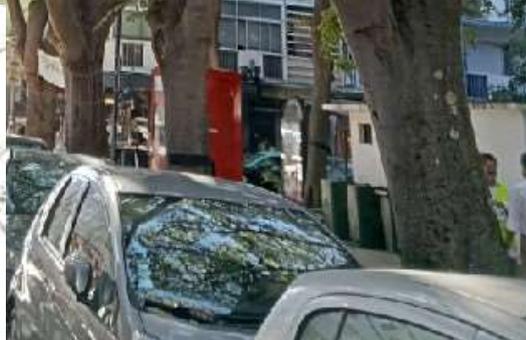
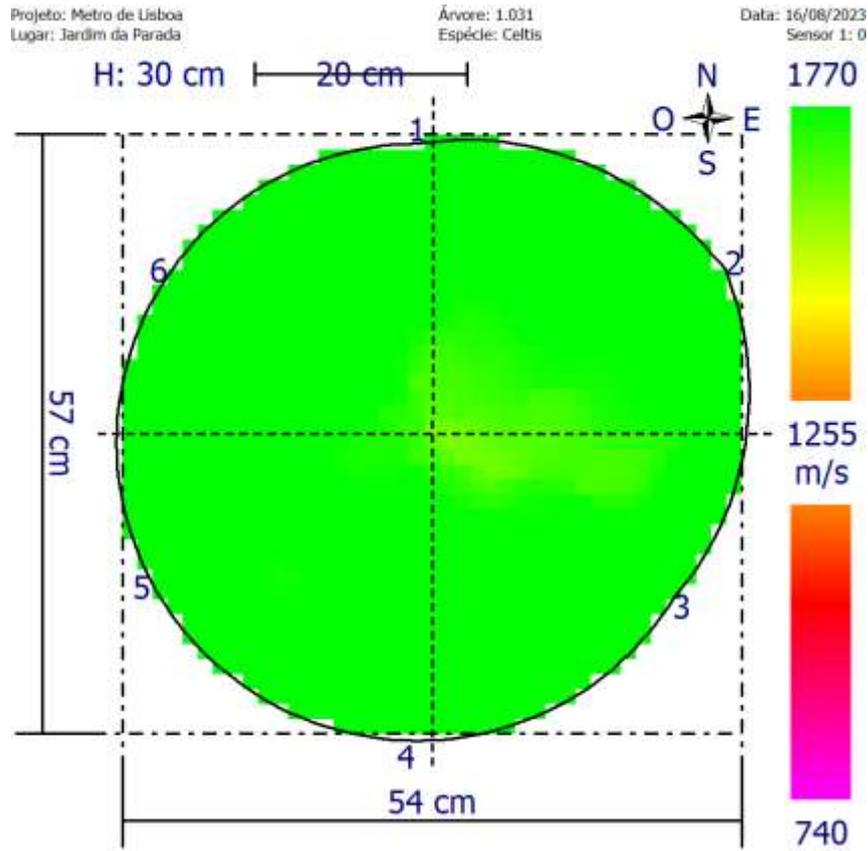
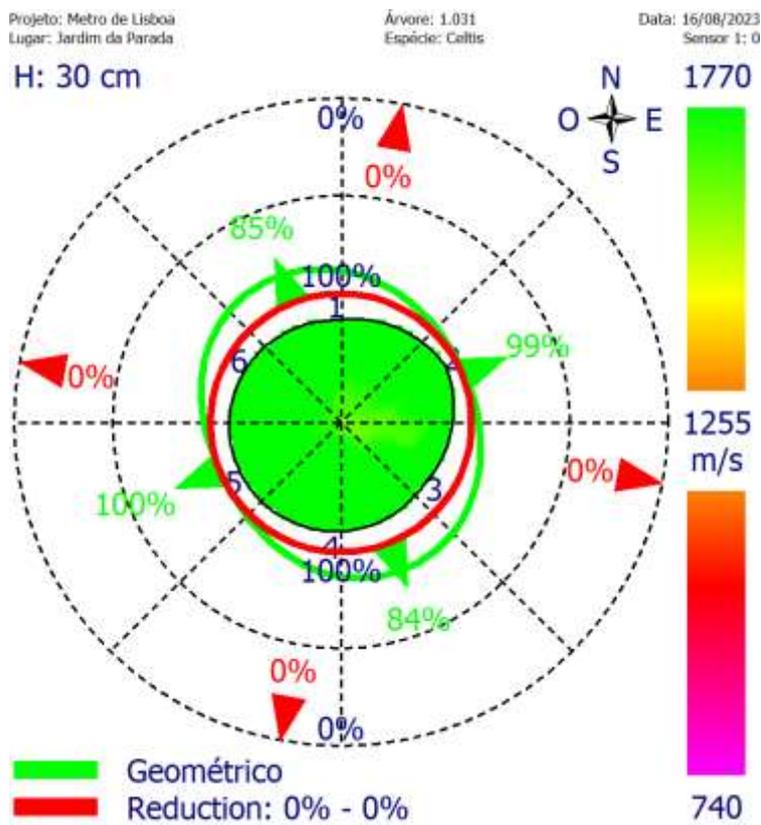
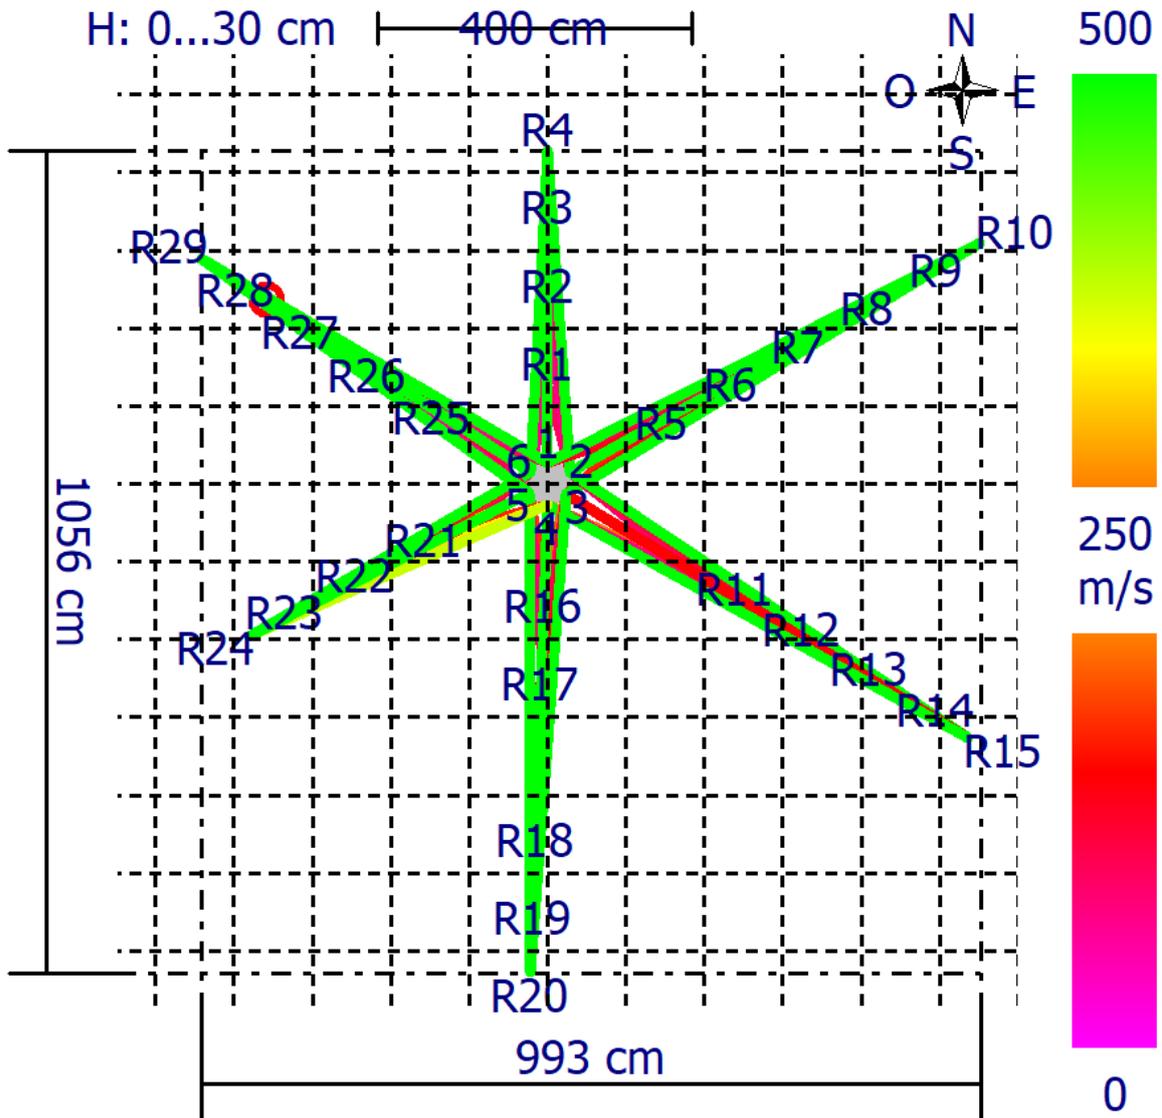
### 1 031 *Celtis australis*

PERNADAS	Codominantes	Órgão em maior risco	
RAMOS		*Agente Biótico Nocivo	
<b>7. Condição de Risco</b>			
Probabilidade Fratura	0,4	L tangencial= X/PL (%)	
Lesão mais grave (L)		L radial= Z/DL (%)	
Perímetro tronco (PL, cm)			
Lesão (X; Y; Z), cm		ALVO PROVÁVEL	5 Constante
Altura Lesão (HL, cm)		<b>RISK 4 TREE®</b>	<b>0,53</b>
Orientação (N, S, E, W)		<b>CONDIÇÃO GLOBAL</b>	<b>12 Razoável</b>
<b>8. Recomendações</b>			
PODA ou ABATE	Poda de Manutenção		
OUTRA	Tratamento das cavidades		
PRIORIDADE	<b>2 Moderada</b>	PRX. AVALIAÇÃO	
Ficheiros IMAGENS	1.171724.jpg; 2.171724.jpg; 3.171724.jpg;		
<b>9. NOTAS ADICIONAIS</b>	Cavidades proveniente de cortes de pernadas.		
<b>10. AVALIAÇÃO</b>	Tree Plus

Árvore: 1.031  
Espécie: Celtis

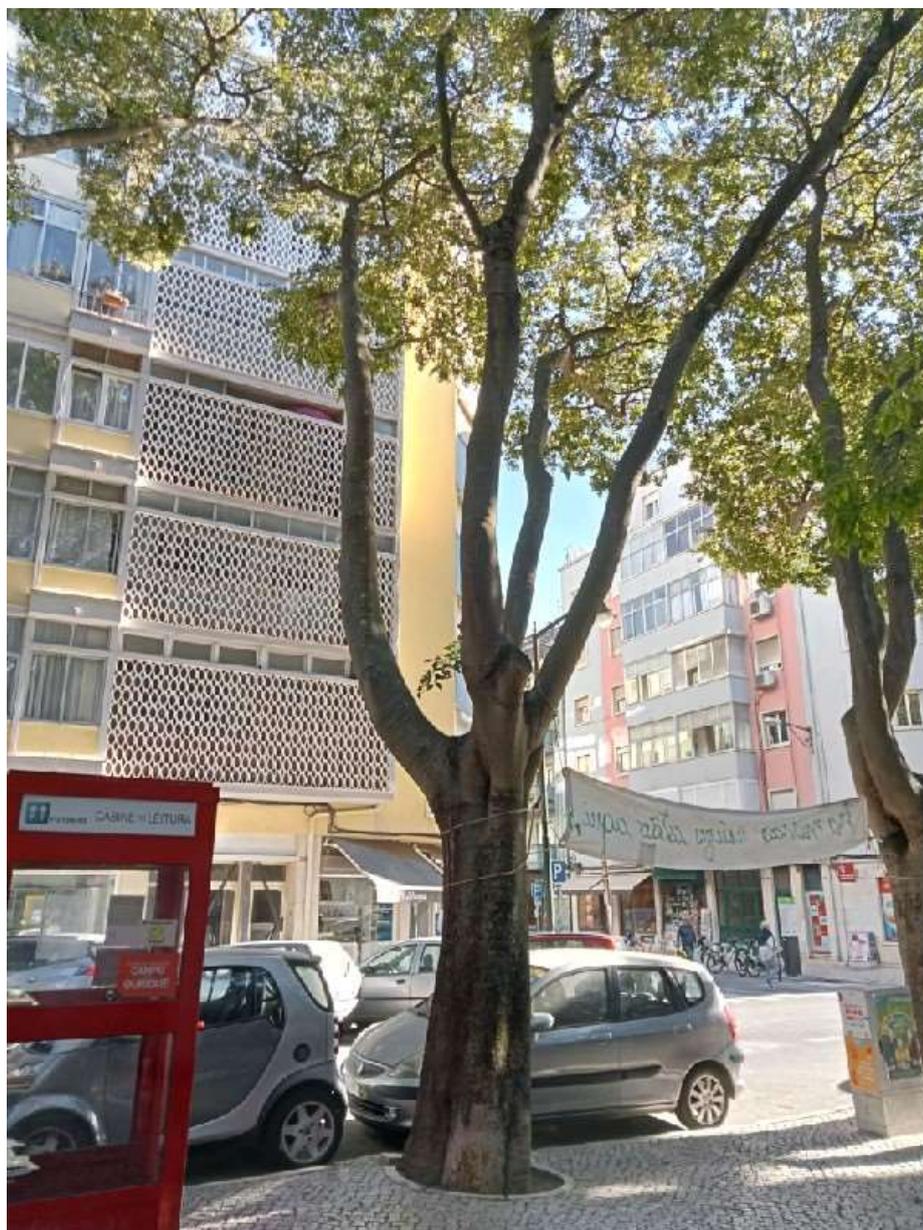
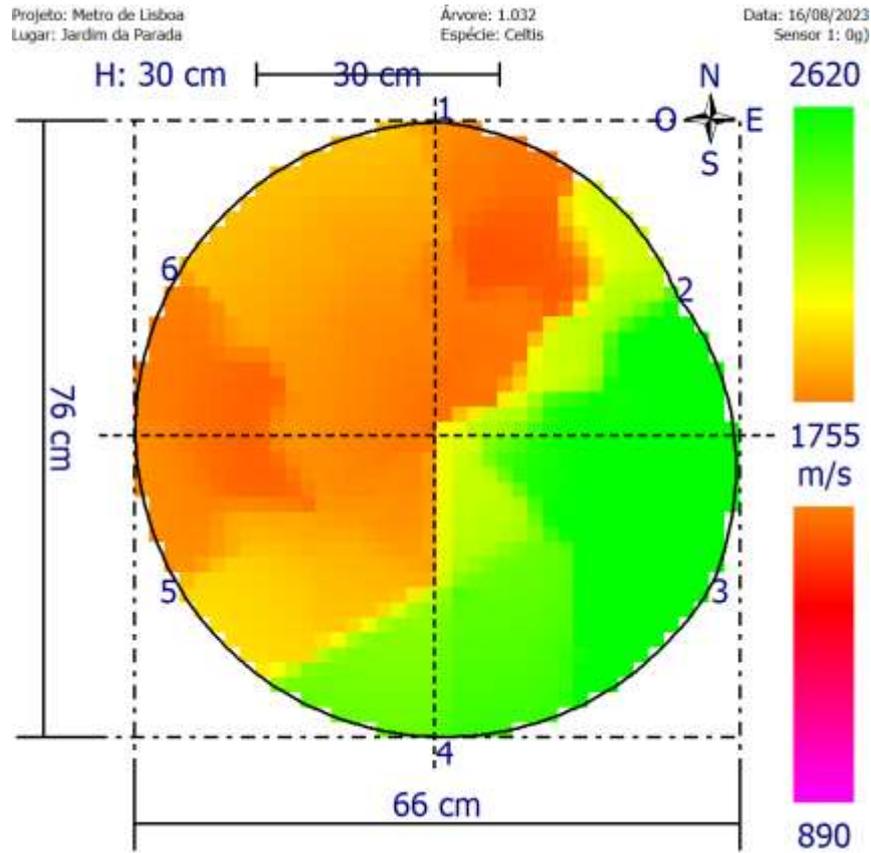
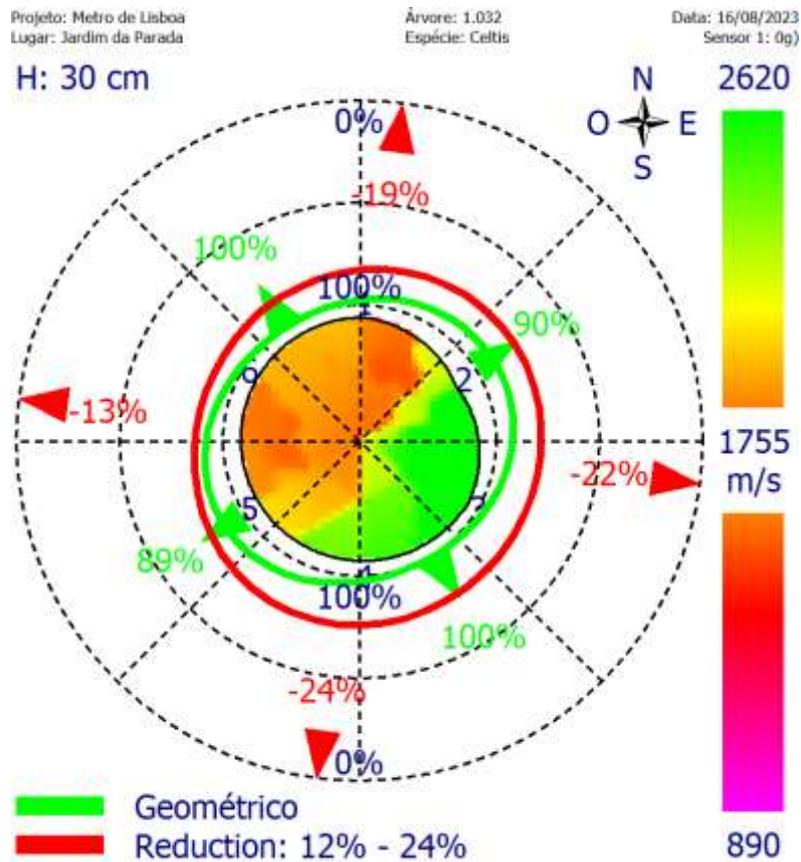
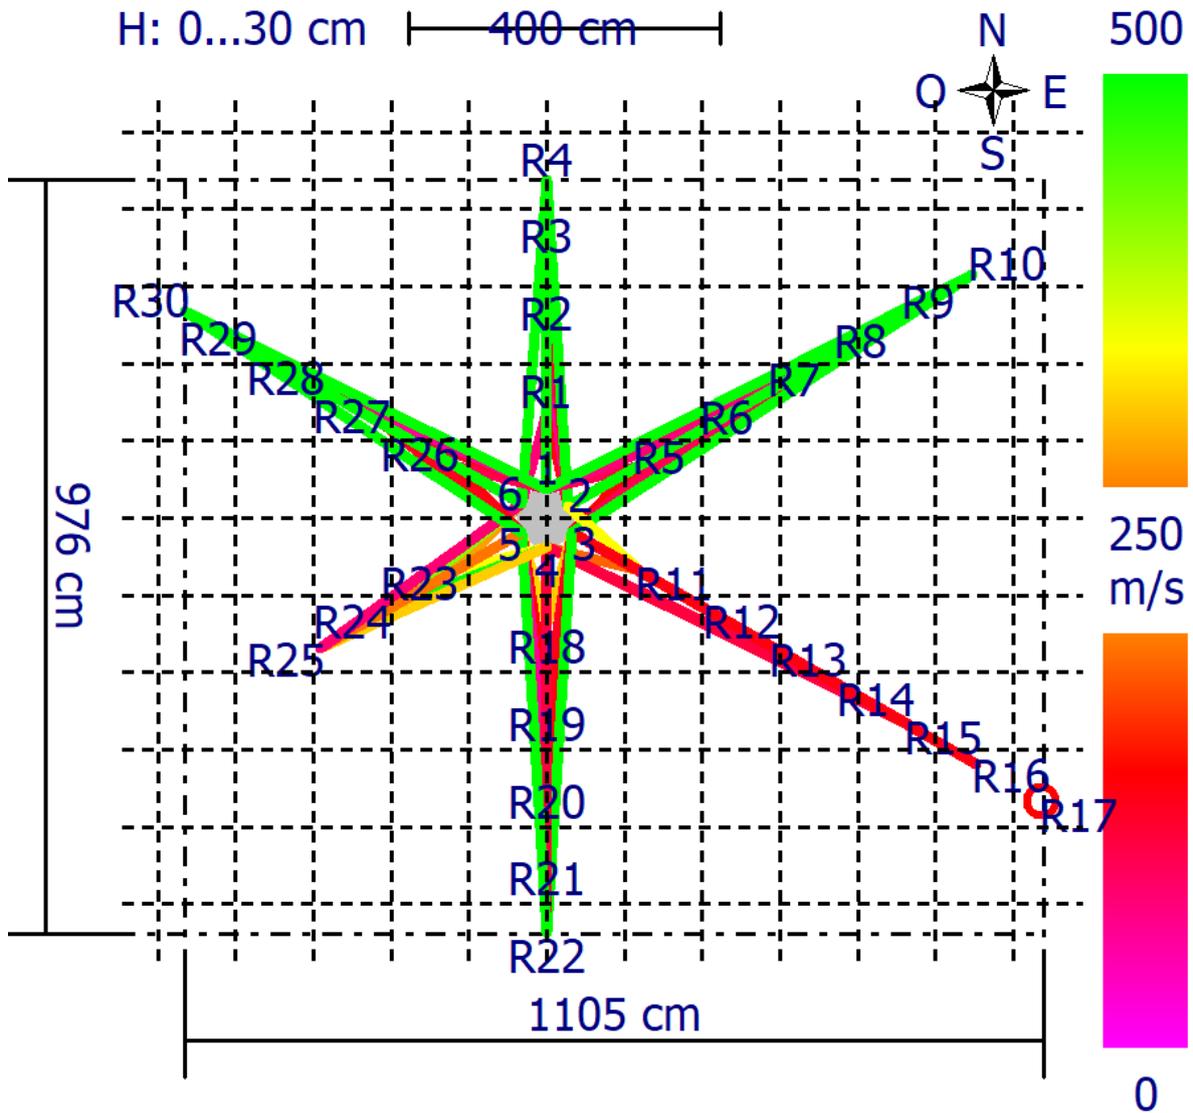
**1 032 Celtis australis**

<b>FICHA TÉCNICA</b>		<b>Nº da Árvore</b>	
		<b>32</b>	
<b>1. Códigos</b>			
Carimbo de data/hora	16/08/2023 18:18	IDTREE	<b>150001001032</b>
N-QRC	n/a	IDArv:	<b>1 032</b>
<b>2. Localização</b>			
DISTRITO	LISBOA	LAT. LONG. (WGS 84)	38.717433, -9.165473
CONCELHO	Lisboa		
FREGUESIA		ÁREA DE ESTUDO	001 Jardim de Teófilo Braga
GESTÃO	150 Metro Lisboa		
<b>3. Dendrologia</b>			
Nome Científico	<i>Celtis australis</i>	Família	
Nome Comum	Lódão-bastardo,;Agreira, lodoeiro; Lódão	Origem geográfica	
<b>4. Dendrometria</b>			
PAP (cm)	207,3	DCP (m)	15,5
DAP (cm)	66,0	HBCP (m)	7,9
Classe DAP (cm)	65,0	H (m)	18,5
Grau de esbeltez (H/DAP)	28,0	IDADE (anos)	41 a 50
Crescim. DAP (cm/ano)	2,0	<b>Sequest. CO2e (ton; km*)</b>	<b>7,27 ton; 72, mil km</b>
<b>5. Fatores Abióticos</b>			
PREDISPOSIÇÃO		ESPAÇO VERDE	Passeio
INDUÇÃO		SOLO	3 Razoável
<b>6. Sintomas e Sinais*</b>			
RAIZ E COLO	Degenerescência do xilema	FOLHAS	
TRONCO	Cavidade;	COPA	Desequilibrada

Deve-se ao facto da degenerescência do xilema, em mais de 50% do colo. A degradação também atinge as raízes do mesmo lado. Esses dados foram constatados através das medições com o Arbotom.

Árvore: 1.032  
Espécie: Celtis

Gráfico referente à expansão.

A poda deve contribuir para diminuir o volume da copa e assim contribuir também para diminuir o risco de basculamento da árvore pelo colo.
