# Transplantes e abates no Jardim de Teófilo Braga

Prolongamento da Linha Vermelha entre São Sebastião e Alcântara –  
Metropolitano de Lisboa

**REFERÊNCIA:** U24.001.v2

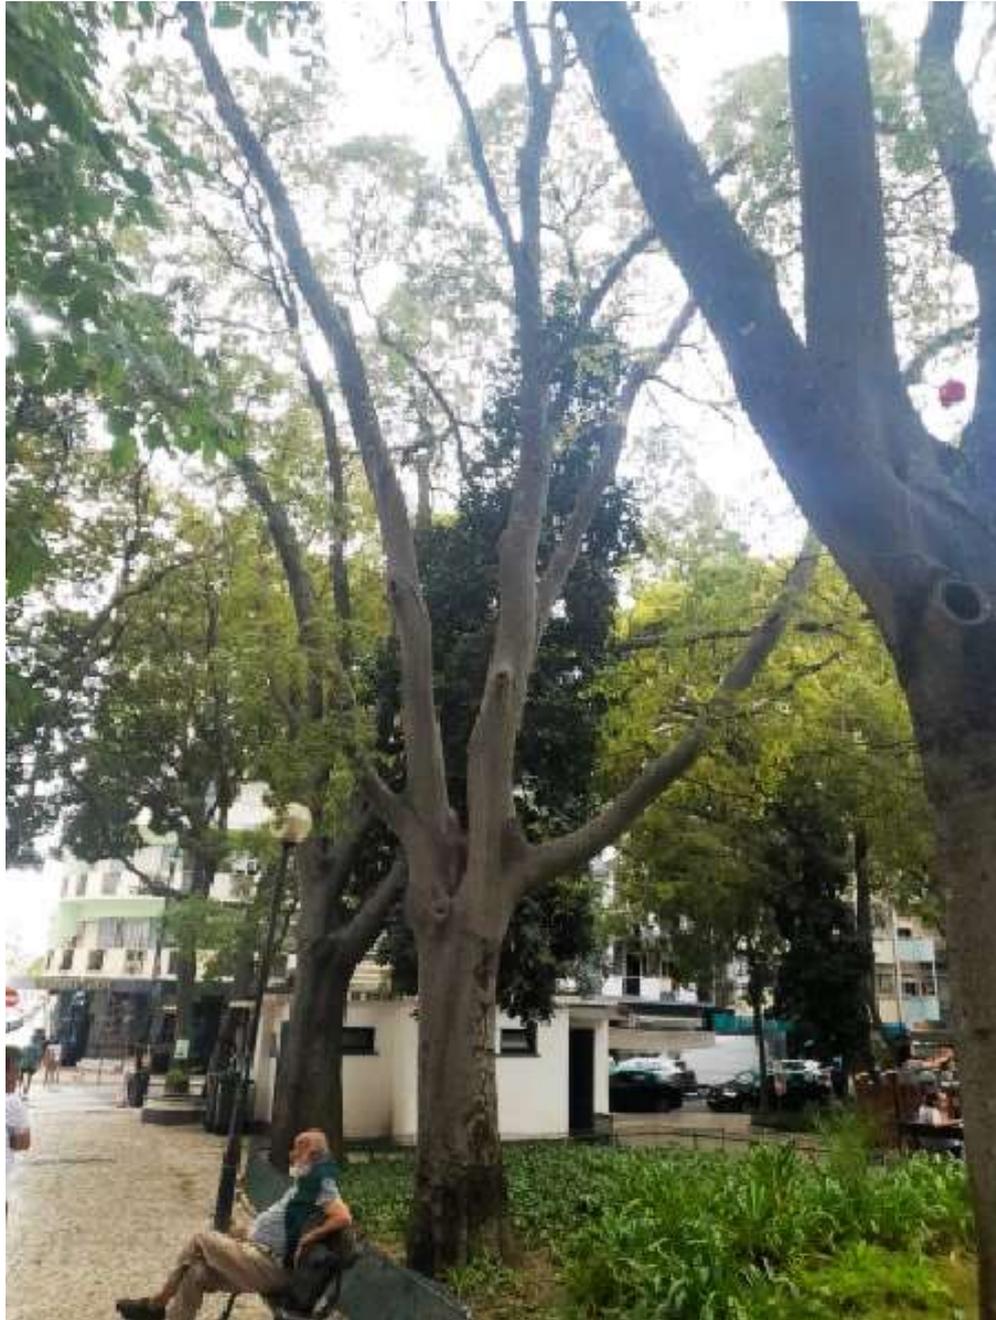
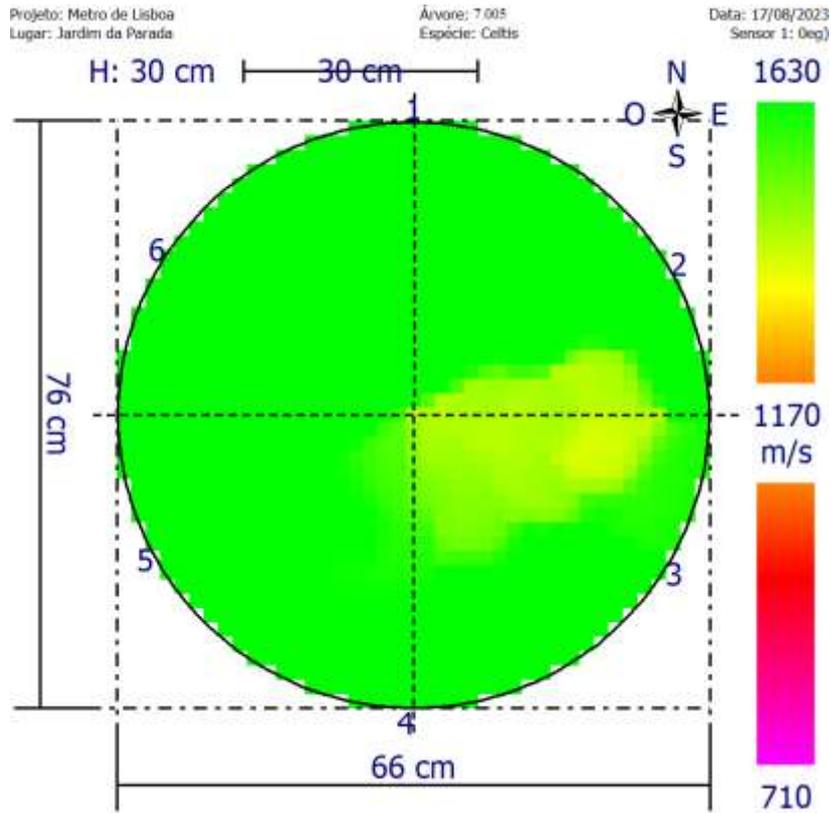
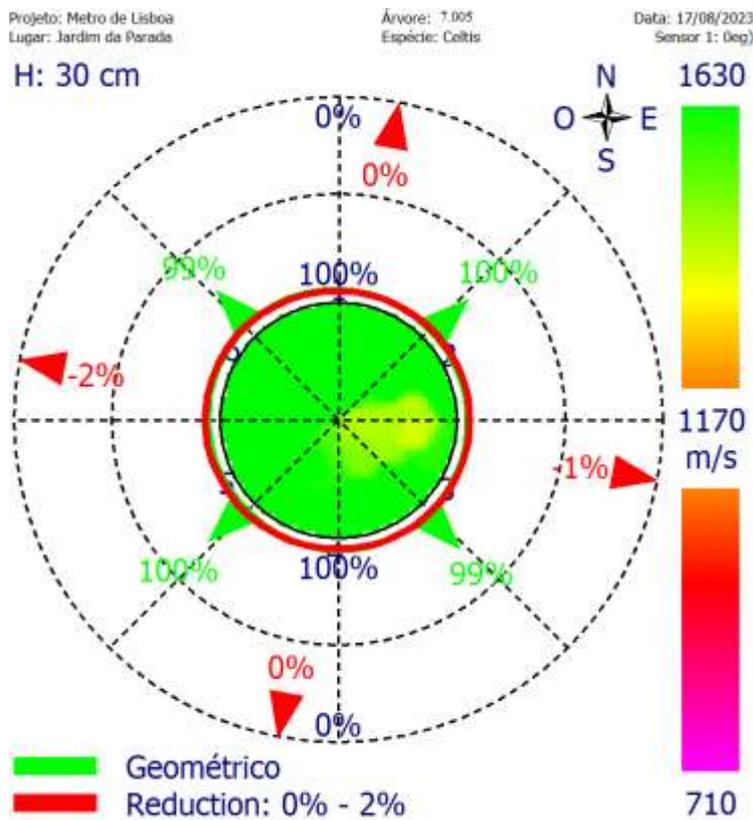
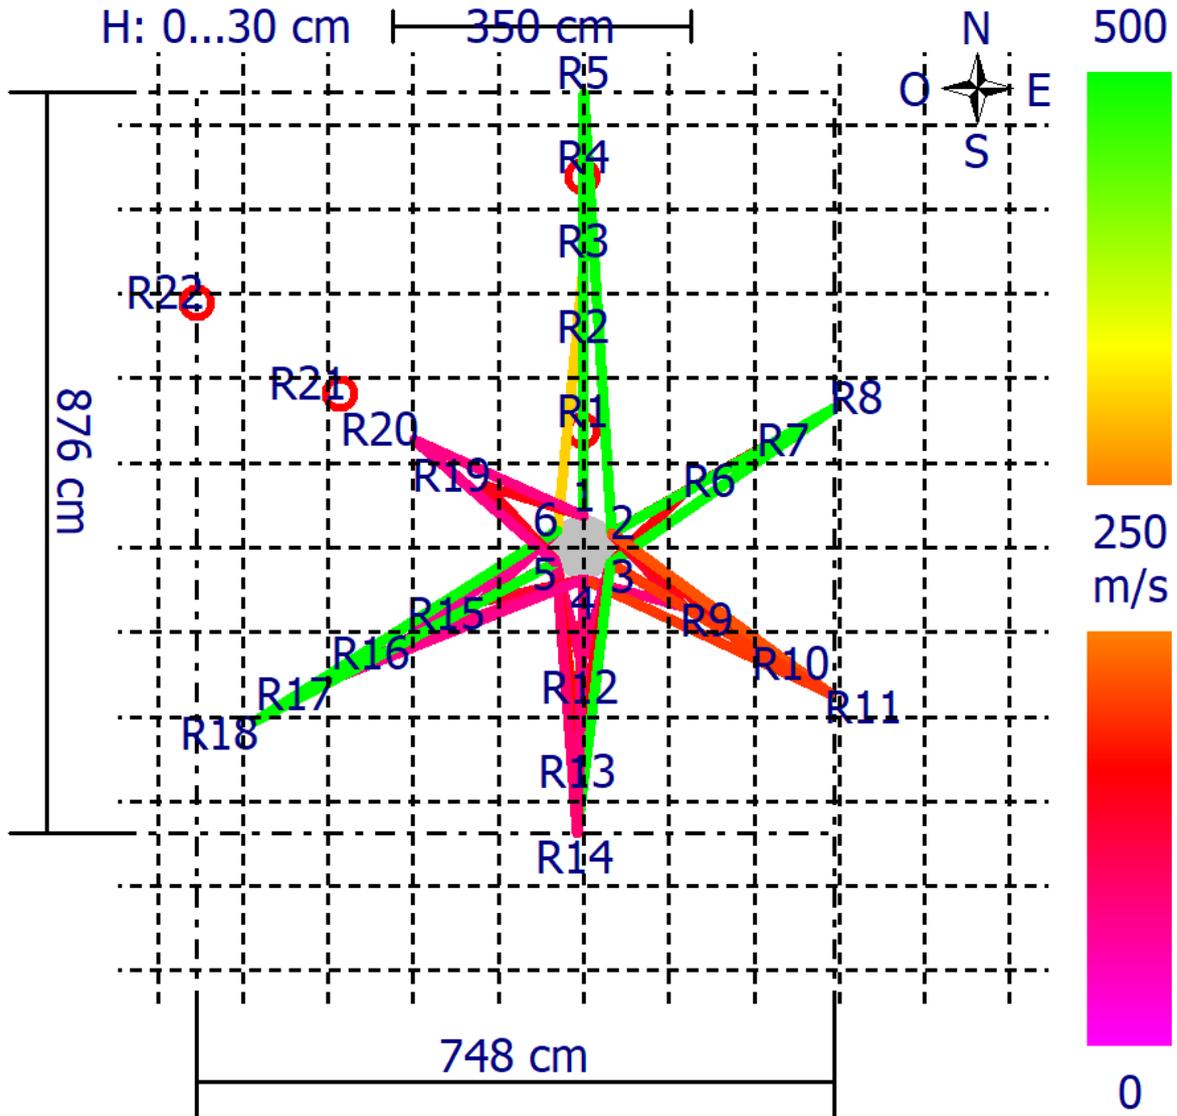
**7 005 *Celtis australis***

RAMOS		*Agente Biótico Nocivo	
<b>7. Condição de Risco</b>			
Probabilidade Fratura	0,1	L tangencial= X/PL (%)	
Lesão mais grave (L)		L radial= Z/DL (%)	
Perímetro tronco (PL, cm)		ALVO PROVÁVEL	5 Constante
Lesão (X; Y; Z), cm		<b>RISK 4 TREE®</b>	<b>0,41</b>
Altura Lesão (HL, cm)		<b>CONDIÇÃO GLOBAL</b>	<b>14 Boa</b>
Orientação (N, S, E, W)			
<b>8. Recomendações</b>			
PODA ou ABATE	Poda de Manutenção		
OUTRA	Tratam. lesão		
PRIORIDADE	<b>2 Moderada</b>	PRX. AVALIAÇÃO	<b>maio 25</b>
Ficheiros IMAGENS	1.162934.jpg		
<b>9. NOTAS ADICIONAIS</b>			
Com danos ligeiros no colo confirmados pelo Arbotom			
<b>10. AVALIAÇÃO</b>			
Tree Plus

Árvore: 7.005  
Espécie: Celtis

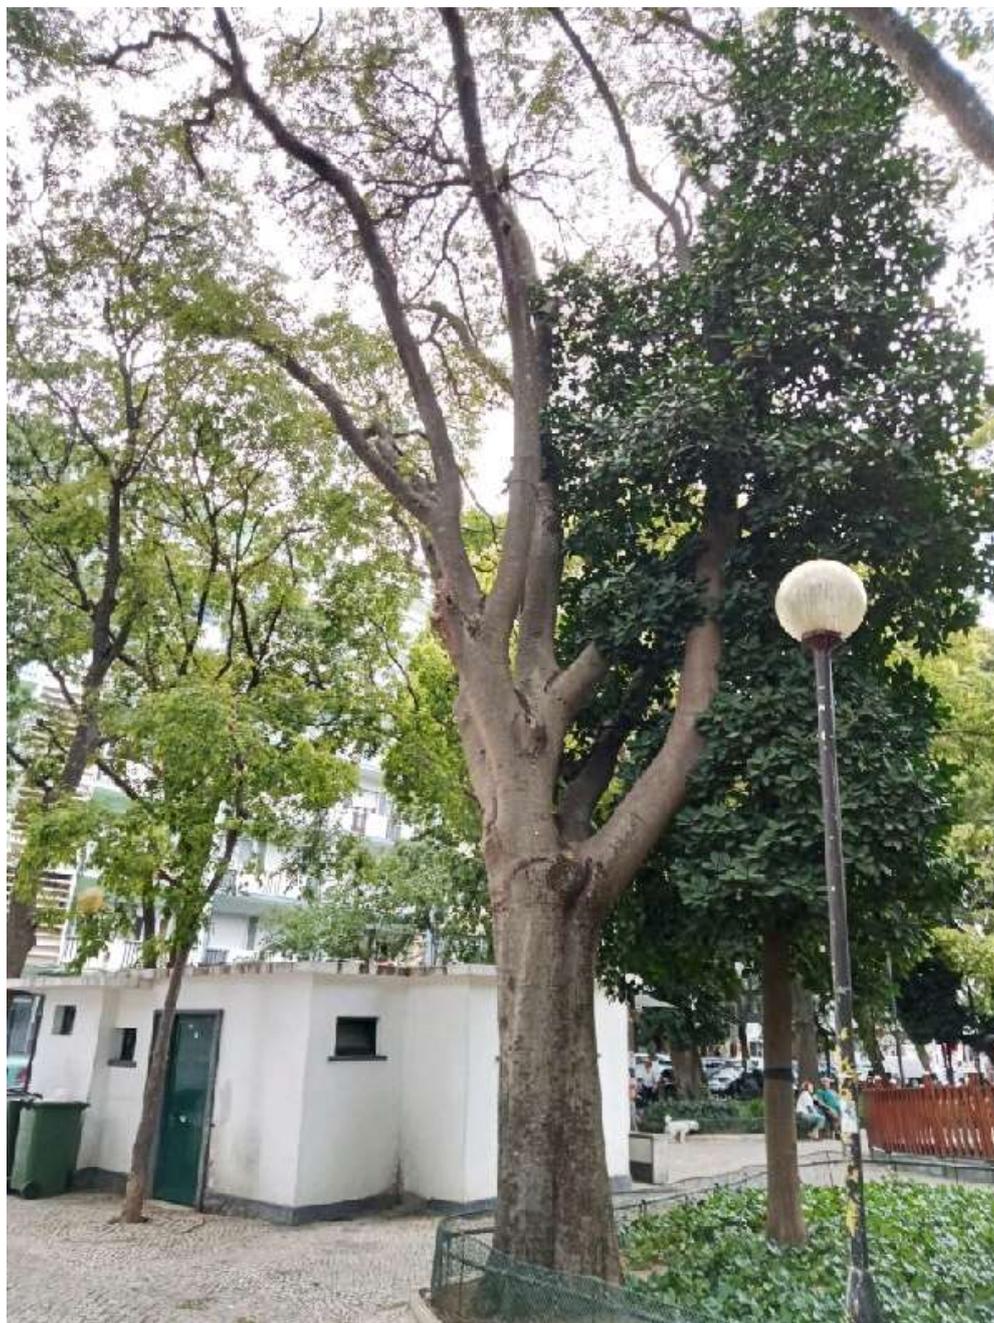
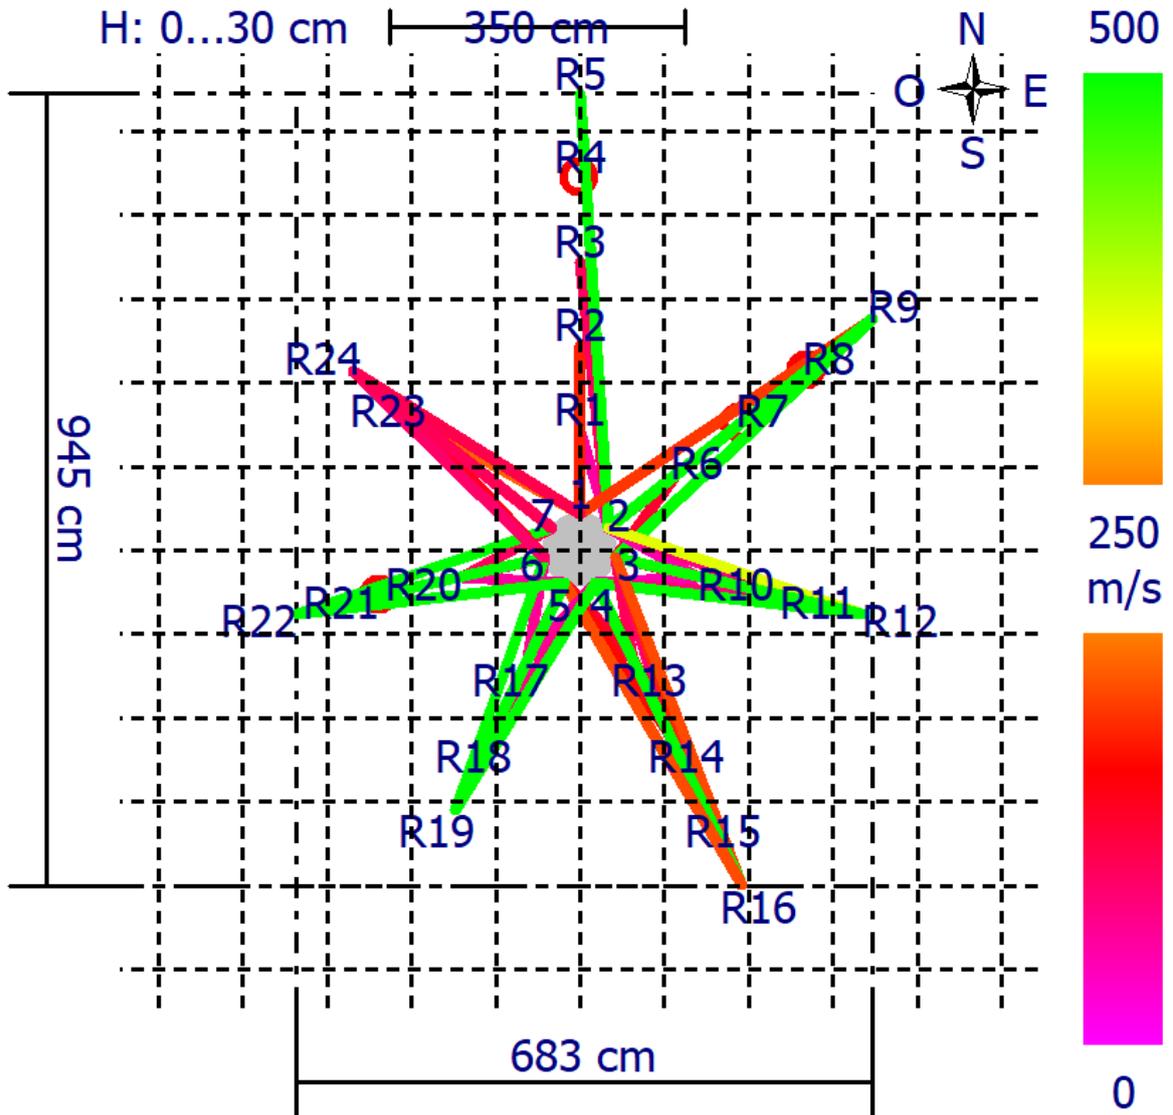
**7 006 Celtis australis**

<b>FICHA TÉCNICA</b>		<b>Nº da Árvore</b>	
		<b>6</b>	
<b>1. Códigos</b>			
Carimbo de data/hora	17/08/2023 17:28	IDTREE	<b>150001007006</b>
N-QRC	n/a	IDArv:	<b>7 006</b>
<b>2. Localização</b>			
DISTRITO	LISBOA	LAT. LONG. (WGS 84)	38.717515, -9.165380
CONCELHO	Lisboa		
FREGUESIA		ÁREA DE ESTUDO	001 Jardim de Teófilo Braga
GESTÃO	150 Metro Lisboa		
<b>3. Dendrologia</b>			
Nome Científico	<i>Celtis australis</i>	Família	
Nome Comum	Lódão-bastardo,;Agreira, lodoeiro; Lódão	Origem geográfica	
<b>4. Dendrometria</b>			
PAP (cm)	232,5	DCP (m)	13,0
DAP (cm)	74,0	HBCP (m)	8,0
Classe DAP (cm)	75,0	H (m)	14,5
Grau de esbeltez (H/DAP)	19,6	IDADE (anos)	41 a 50
Crescim. DAP (cm/ano)	2,0	<b>Sequest. CO2e (ton; km*)</b>	<b>5,84 ton; 58, mil km</b>
<b>5. Fatores Abióticos</b>			
PREDISPOSIÇÃO		ESPAÇO VERDE	Passeio
INDUÇÃO		SOLO	3 Razoável
<b>6. Sintomas e Sinais*</b>			
RAIZ E COLO		FOLHAS	
TRONCO	Feridas	COPA	
PERNADAS	Feridas	Órgão em maior risco

RAMOS		*Agente Biótico Nocivo	
<b>7. Condição de Risco</b>			
Probabilidade Fratura	0,3	L tangencial= X/PL (%)	
Lesão mais grave (L)		L radial= Z/DL (%)	
Perímetro tronco (PL, cm)		ALVO PROVÁVEL	5 Constante
Lesão (X; Y; Z), cm		<b>RISK 4 TREE®</b>	<b>0,43</b>
Altura Lesão (HL, cm)		<b>CONDIÇÃO GLOBAL</b>	<b>16 Boa</b>
Orientação (N, S, E, W)			
<b>8. Recomendações</b>			
PODA ou ABATE	Poda de Manutenção		
OUTRA	Tratam. lesão		
PRIORIDADE	<b>2 Moderada</b>	PRX. AVALIAÇÃO	<b>maio 25</b>
Ficheiros IMAGENS	1.163214.jpg; 2.163214.jpg; 3.163214.jpg;		
<b>9. NOTAS ADICIONAIS</b>			
<b>10. AVALIAÇÃO</b>			
Tree Plus

Árvore: 7.006  
Espécie: Celtis

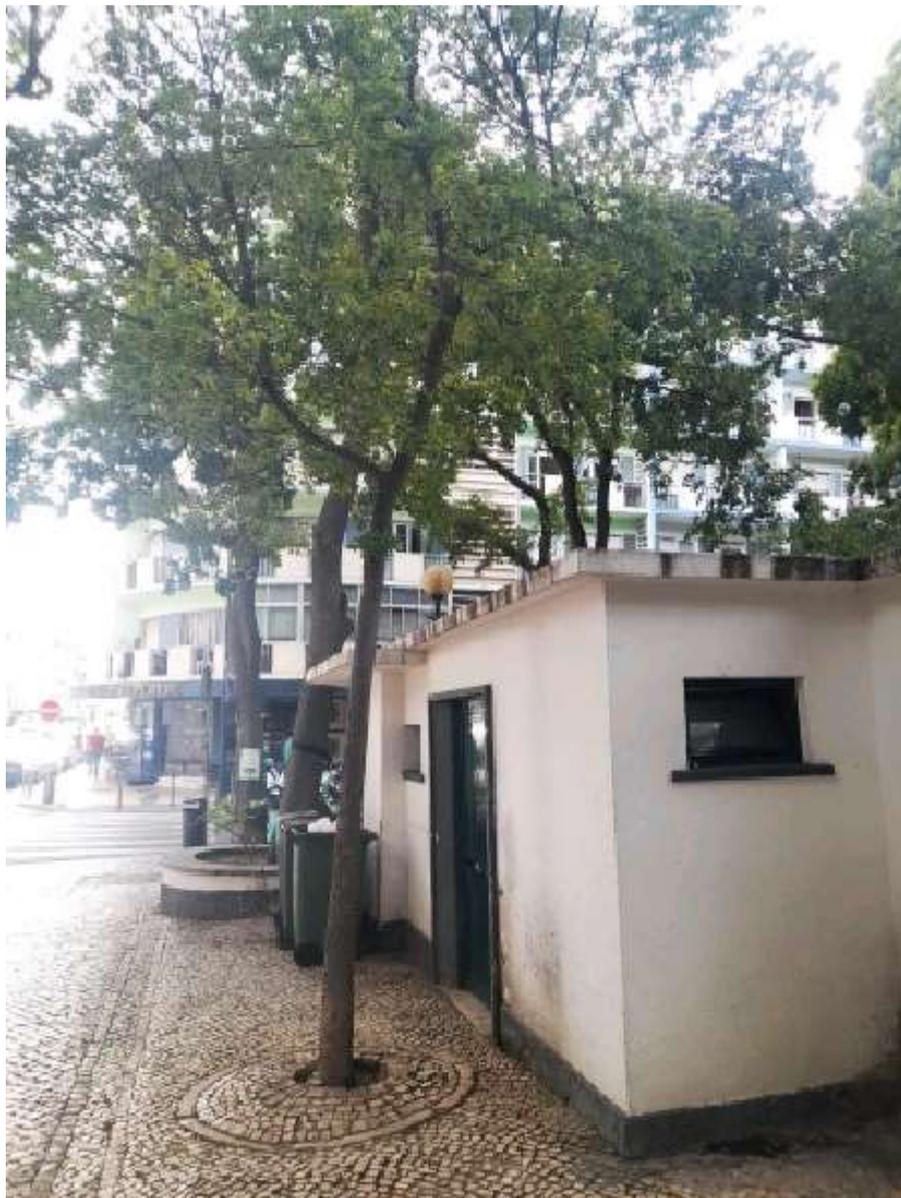
**7 008 Celtis australis**

<b>FICHA TÉCNICA</b>		<b>Nº da Árvore</b>	
		<b>8</b>	
<b>1. Códigos</b>			
Carimbo de data/hora	17/08/2023 18:17	IDTREE	<b>150001007008</b>
N-QRC	n/a	IDArv:	<b>7 008</b>
<b>2. Localização</b>			
DISTRITO	LISBOA	LAT. LONG. (WGS 84)	38.717499, -9.165460
CONCELHO	Lisboa		
FREGUESIA		ÁREA DE ESTUDO	001 Jardim de Teófilo Braga
GESTÃO	150 Metro Lisboa		
<b>3. Dendrologia</b>			
Nome Científico	<i>Celtis australis</i>	Família	
Nome Comum	Lódão-bastardo,;Agreira, lodoeiro; Lódão	Origem geográfica	
<b>4. Dendrometria</b>			
PAP (cm)	44,3	DCP (m)	5,5
DAP (cm)	14,1	HBCP (m)	2,3
Classe DAP (cm)	15,0	H (m)	5,4
Grau de esbeltez (H/DAP)	38,3	IDADE (anos)	0 a 10
Crescim. DAP (cm/ano)	2,0	<b>Sequest. CO2e (ton; km*)</b>	<b>0,15 ton; 1,5 mil km</b>
<b>5. Fatores Abióticos</b>			
PREDISPOSIÇÃO		ESPAÇO VERDE	Passeio
INDUÇÃO		SOLO	3 Razoável
<b>6. Sintomas e Sinais*</b>			
RAIZ E COLO		FOLHAS	
TRONCO		COPA	Desequilibrada
PERNADAS		Órgão em maior risco

RAMOS		*Agente Biótico Nocivo	
<b>7. Condição de Risco</b>			
Probabilidade Fratura	0,1	L tangencial= X/PL (%)	
Lesão mais grave (L)		L radial= Z/DL (%)	
Perímetro tronco (PL, cm)		ALVO PROVÁVEL	5 Constante
Lesão (X; Y; Z), cm		<b>RISK 4 TREE®</b>	<b>0,31</b>
Altura Lesão (HL, cm)		<b>CONDIÇÃO GLOBAL</b>	<b>16 Boa</b>
Orientação (N, S, E, W)			
<b>8. Recomendações</b>			
PODA ou ABATE	Poda de Formação		
OUTRA			
PRIORIDADE	<b>2 Moderada</b>	PRX. AVALIAÇÃO	<b>julho 24</b>
Ficheiros IMAGENS	1.171914.jpg; 2.171914.jpg;		
<b>9. NOTAS ADICIONAIS</b>			
Árvore a transplantar			
<b>10. AVALIAÇÃO</b>			
Tree Plus

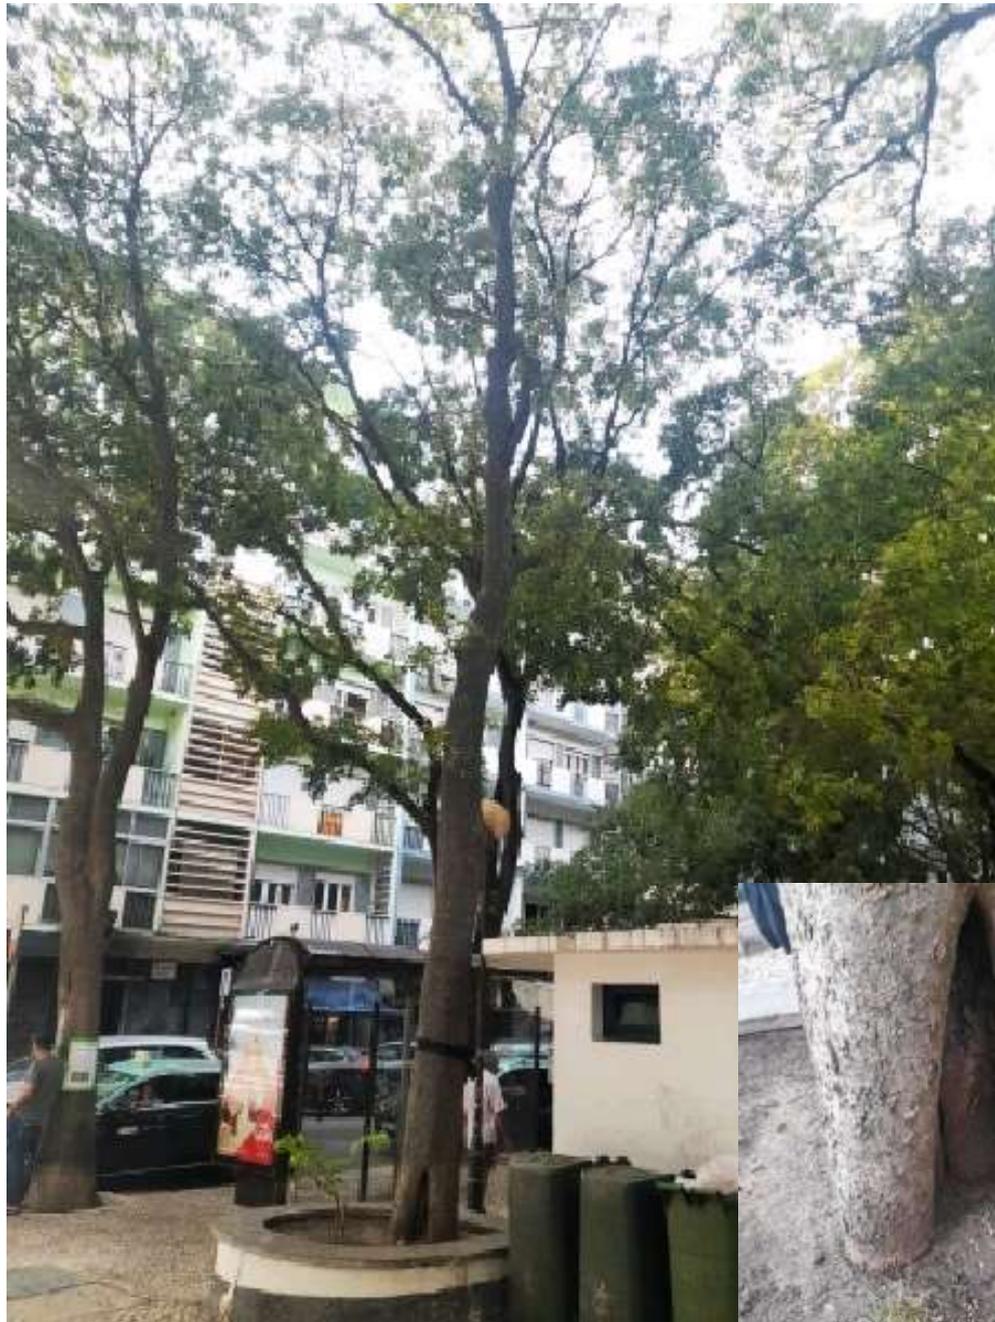
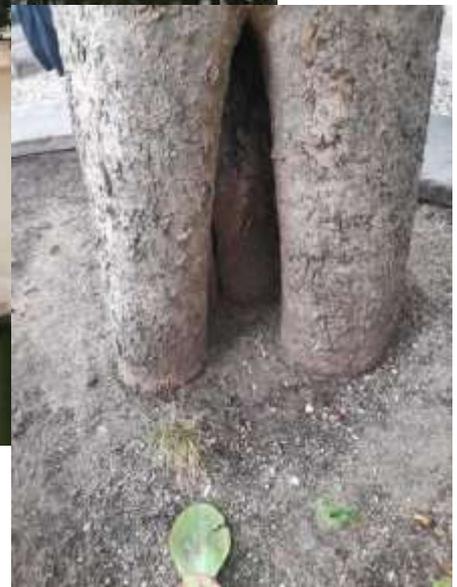
**7 009 Celtis australis**

<b>FICHA TÉCNICA</b>		<b>Nº da Árvore</b>	
		<b>9</b>	
<b>1. Códigos</b>			
Carimbo de data/hora	17/08/2023 18:08	IDTREE	<b>150001007009</b>
N-QRC	n/a	IDArv:	<b>7 009</b>
<b>2. Localização</b>			
DISTRITO	LISBOA	LAT. LONG. (WGS 84)	38.717499, -9.165535
CONCELHO	Lisboa		
FREGUESIA		ÁREA DE ESTUDO	001 Jardim de Teófilo Braga
GESTÃO	150 Metro Lisboa		
<b>3. Dendrologia</b>			
Nome Científico	<i>Celtis australis</i>	Família	
Nome Comum	Lódão-bastardo,;Agreira, lodoeiro; Lódão	Origem geográfica	
<b>4. Dendrometria</b>			
PAP (cm)	118,4	DCP (m)	11,0
DAP (cm)	37,7	HBCP (m)	6,5
Classe DAP (cm)	40,0	H (m)	17,5
Grau de esbeltez (H/DAP)	46,4	IDADE (anos)	21 a 30
Crescim. DAP (cm/ano)	2,0	<b>Sequest. CO2e (ton; km*)</b>	<b>2,75 ton; 27, mil km</b>
<b>5. Fatores Abióticos</b>			
PREDISPOSIÇÃO		ESPAÇO VERDE	Canteiro
INDUÇÃO		SOLO	3 Razoável
<b>6. Sintomas e Sinais*</b>			
RAIZ E COLO		FOLHAS	
TRONCO	Inclinado	COPA	Desequilibrada

PERNADAS		Órgão em maior risco	
RAMOS		*Agente Biótico Nocivo	
<b>7. Condição de Risco</b>			
Probabilidade Fratura	0,1	L tangencial= X/PL (%)	18%
Lesão mais grave (L)		L radial= Z/DL (%)	45%
Perímetro tronco (PL, cm)	140	ALVO PROVÁVEL	5 Constante
Lesão (X; Y; Z), cm	25; 50; 20	<b>RISK 4 TREE®</b>	<b>0,39</b>
Altura Lesão (HL, cm)		<b>CONDIÇÃO GLOBAL</b>	<b>16 Boa</b>
Orientação (N, S, E, W)			
<b>8. Recomendações</b>			
PODA ou ABATE	Poda de Manutenção		
OUTRA	Tratam. lesão		
PRIORIDADE	<b>2 Moderada</b>	PRX. AVALIAÇÃO	<b>junho 25</b>
Ficheiros IMAGENS	1.171029.jpg; 2.171029.jpg; 3.173527.jpg; 4.173527.jpg;		
<b>9. NOTAS ADICIONAIS</b>			
<b>10. AVALIAÇÃO</b>			
Tree Plus

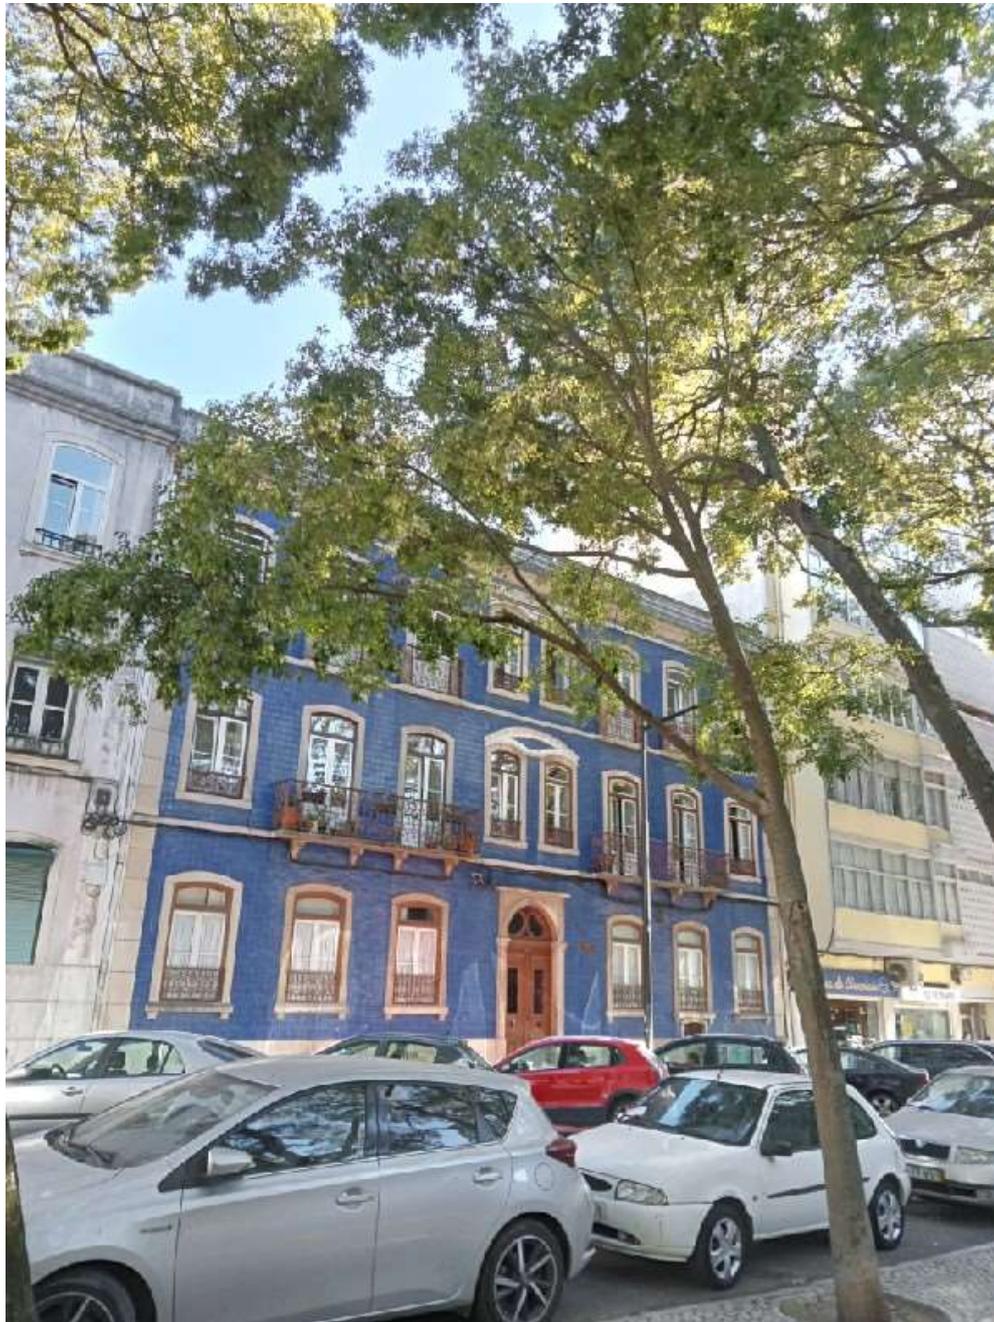
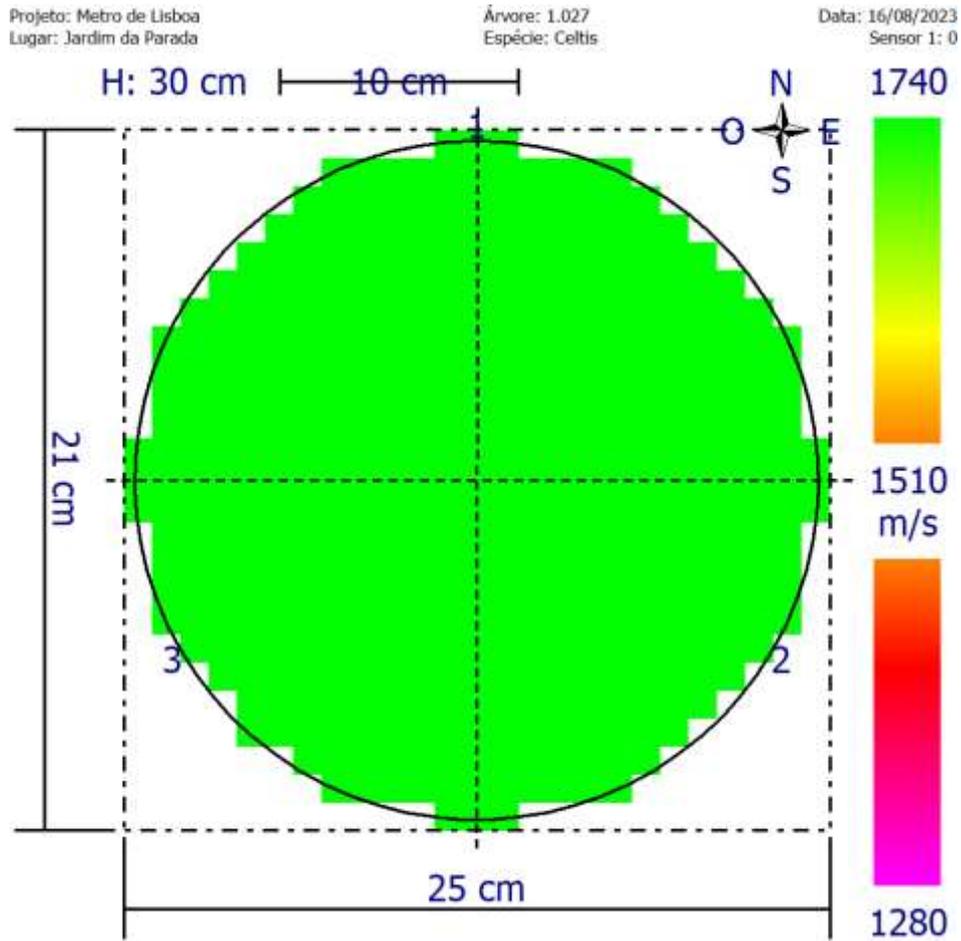
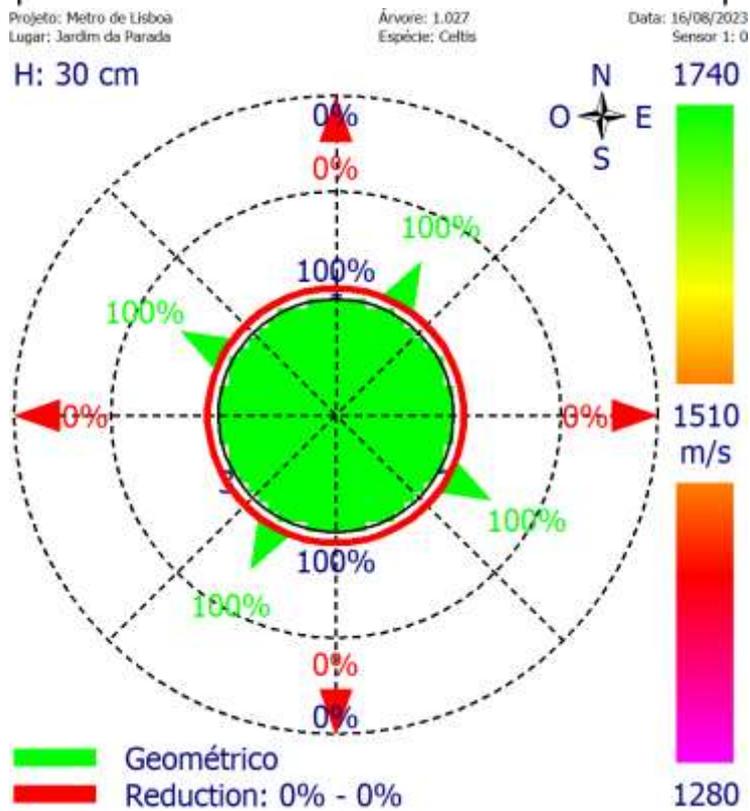
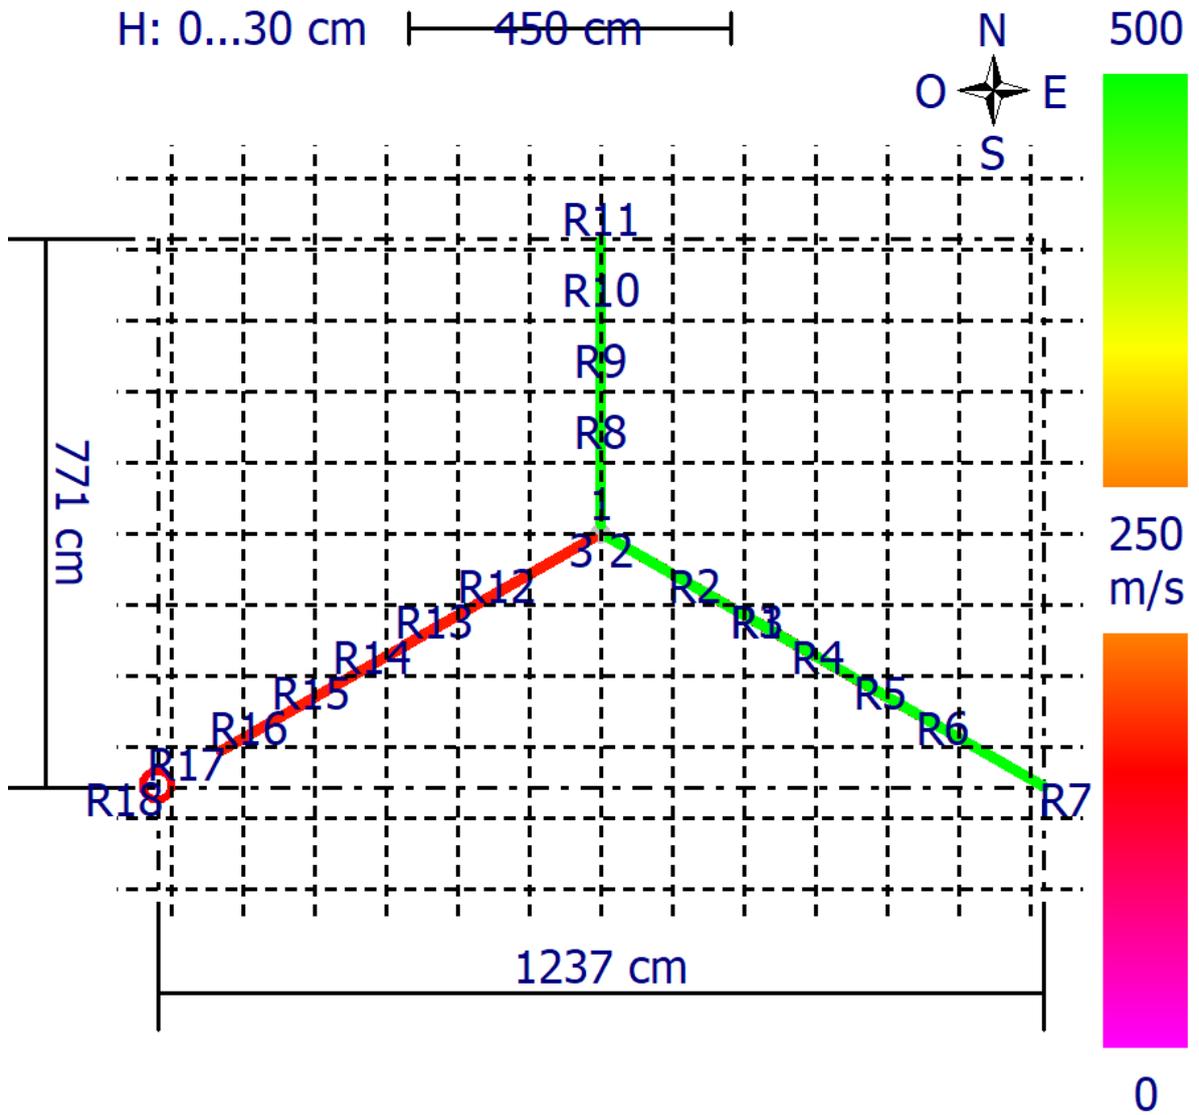
### 1 027 *Celtis australis*

RAMOS		*Agente Biótico Nocivo	
<b>7. Condição de Risco</b>			
Probabilidade Fratura	0,1	L tangencial= X/PL (%)	
Lesão mais grave (L)		L radial= Z/DL (%)	
Perímetro tronco (PL, cm)			
Lesão (X; Y; Z), cm		ALVO PROVÁVEL	5 Constante
Altura Lesão (HL, cm)		<b>RISK 4 TREE®</b>	<b>0,35</b>
Orientação (N, S, E, W)		<b>CONDIÇÃO GLOBAL</b>	<b>16 Boa</b>
<b>8. Recomendações</b>			
PODA ou ABATE	Poda de Manutenção		
PRIORIDADE	<b>2 Moderada</b>	PRX. AVALIAÇÃO	<b>julho 25</b>
Ficheiros IMAGENS	1.170506.jpg;		
<b>9. NOTAS ADICIONAIS</b>			
Melhorar o desequilíbrio da copa, diminuindo ligeiramente a extensão das pernas voltadas sobre a estrada.			
<b>10. AVALIAÇÃO</b>			
Tree Plus

Árvore: 1.027  
Espécie: Celtis

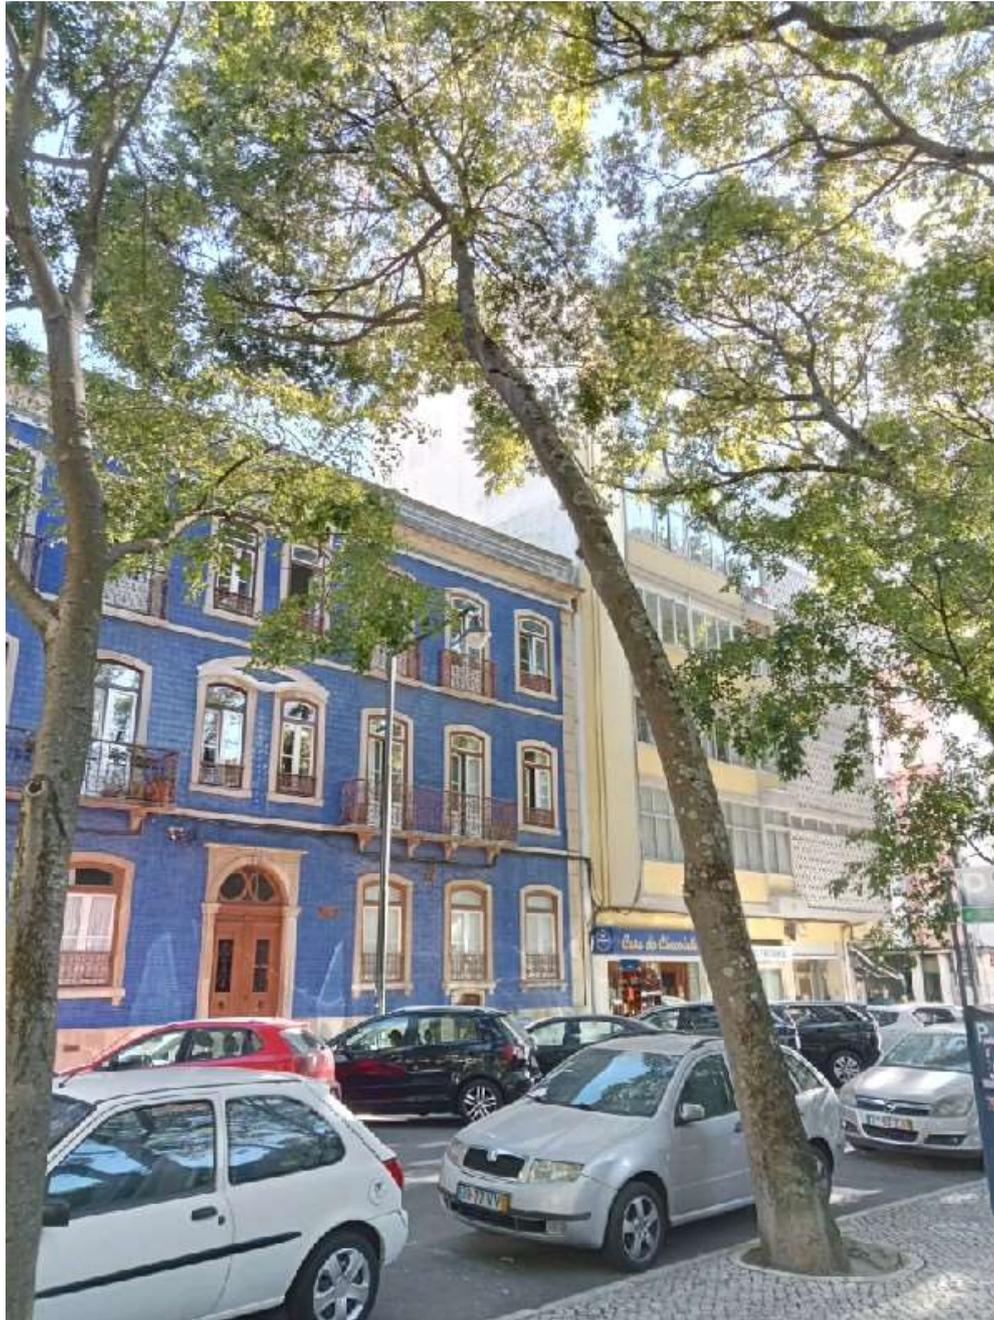
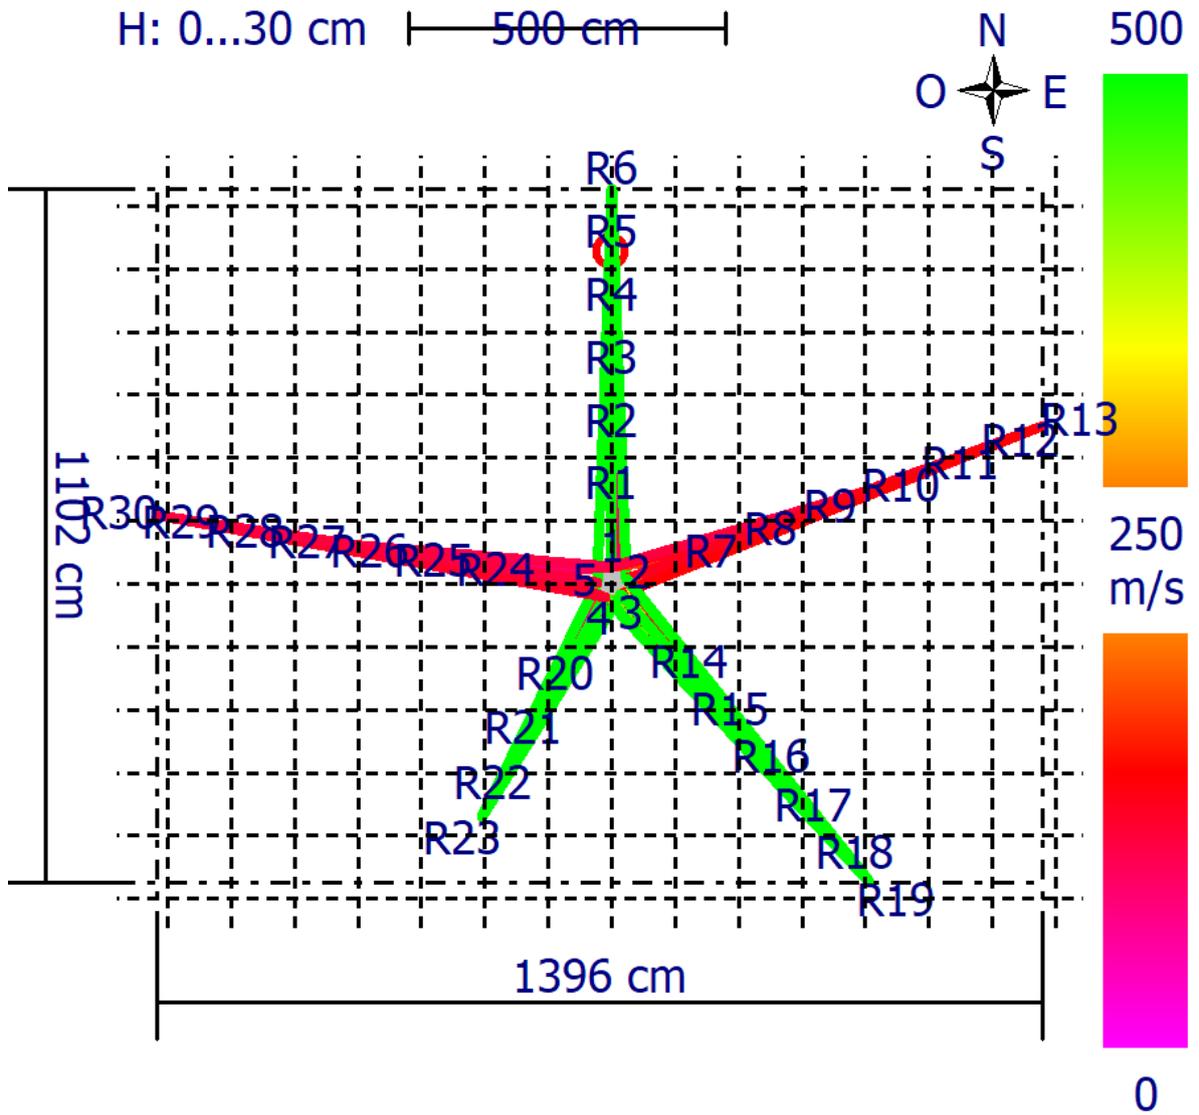
**1 028 *Celtis australis***

<b>FICHA TÉCNICA</b>		<b>Nº da Árvore</b>	
		<b>28</b>	
<b>1. Códigos</b>			
Carimbo de data/hora	16/08/2023 18:05	IDTREE	<b>150001001028</b>
N-QRC	n/a	IDArv:	<b>1 028</b>
<b>2. Localização</b>			
DISTRITO	LISBOA	LAT. LONG. (WGS 84)	38.717430, -9.165201
CONCELHO	Lisboa		
FREGUESIA		ÁREA DE ESTUDO	001 Jardim de Teófilo Braga
GESTÃO	150 Metro Lisboa		
<b>3. Dendrologia</b>			
Nome Científico	<i>Celtis australis</i>	Família	
Nome Comum	Lódão-bastardo,;Agreira, lodoeiro; Lódão	Origem geográfica	
<b>4. Dendrometria</b>			
PAP (cm)	137,0	DCP (m)	12,0
DAP (cm)	43,6	HBCP (m)	9,5
Classe DAP (cm)	45,0	H (m)	17,0
Grau de esbeltez (H/DAP)	39,0	IDADE (anos)	21 a 30
Crescim. DAP (cm/ano)	2,0	<b>Sequest. CO2e (ton; km*)</b>	<b>2,97 ton; 29, mil km</b>
<b>5. Fatores Abióticos</b>			
PREDISPOSIÇÃO		ESPAÇO VERDE	Passeio
INDUÇÃO		SOLO	3 Razoável
<b>6. Sintomas e Sinais*</b>			
RAIZ E COLO		FOLHAS	
TRONCO	Inclinado	COPA	
PERNADAS		Órgão em maior risco

RAMOS		*Agente Biótico Nocivo	
<b>7. Condição de Risco</b>			
Probabilidade Fratura	0,3	L tangencial= X/PL (%)	
Lesão mais grave (L)		L radial= Z/DL (%)	
Perímetro tronco (PL, cm)		ALVO PROVÁVEL	5 Constante
Lesão (X; Y; Z), cm		<b>RISK 4 TREE®</b>	<b>0,45</b>
Altura Lesão (HL, cm)		<b>CONDIÇÃO GLOBAL</b>	<b>16 Boa</b>
Orientação (N, S, E, W)			
<b>8. Recomendações</b>			
PODA ou ABATE	Poda de Manutenção		
OUTRA			
PRIORIDADE		PRX. AVALIAÇÃO	<b>abril 25</b>
Ficheiros IMAGENS	1.170702.jpg; 2.170702.jpg;		
<b>9. NOTAS ADICIONAIS</b>			
<b>10. AVALIAÇÃO</b>			
Tree Plus

Árvore: 1.028  
Espécie: Celtis

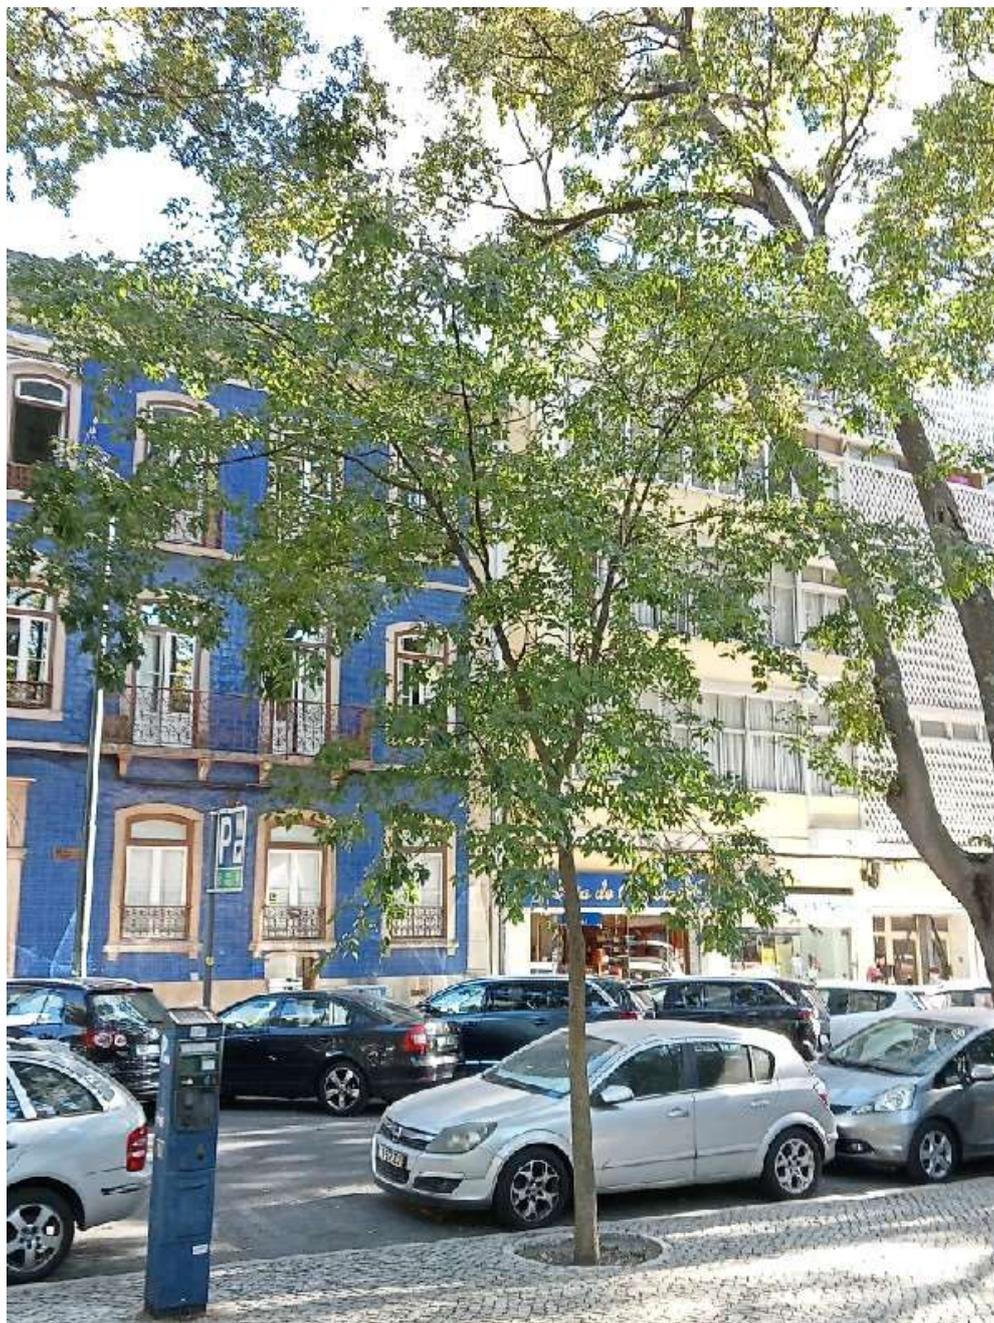
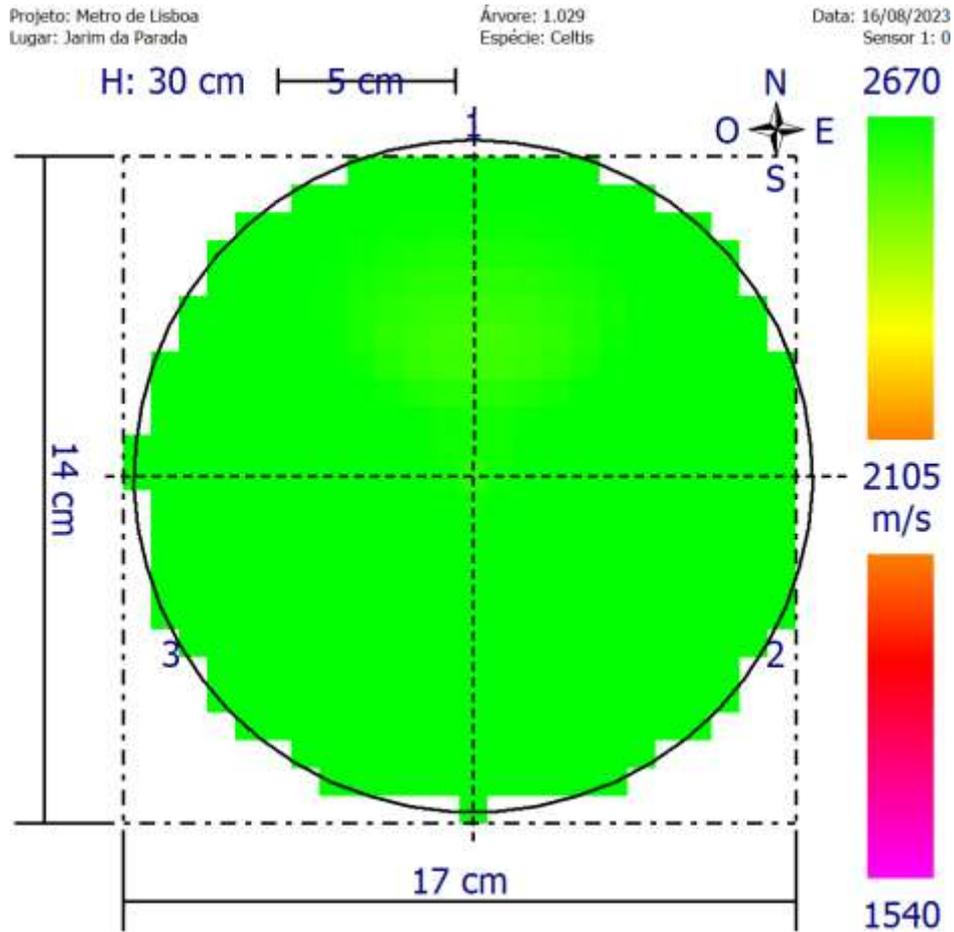
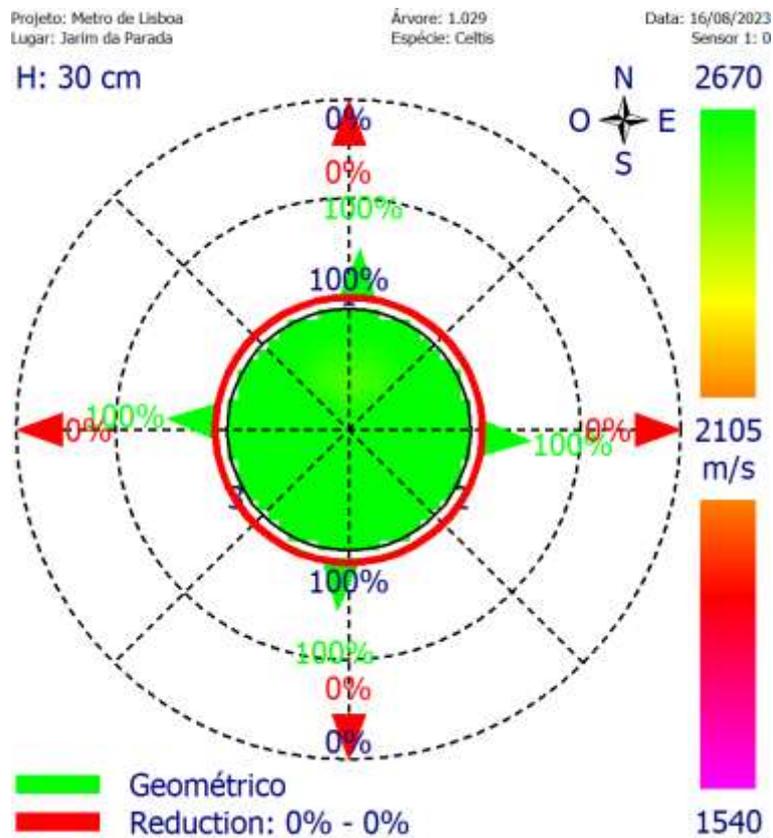
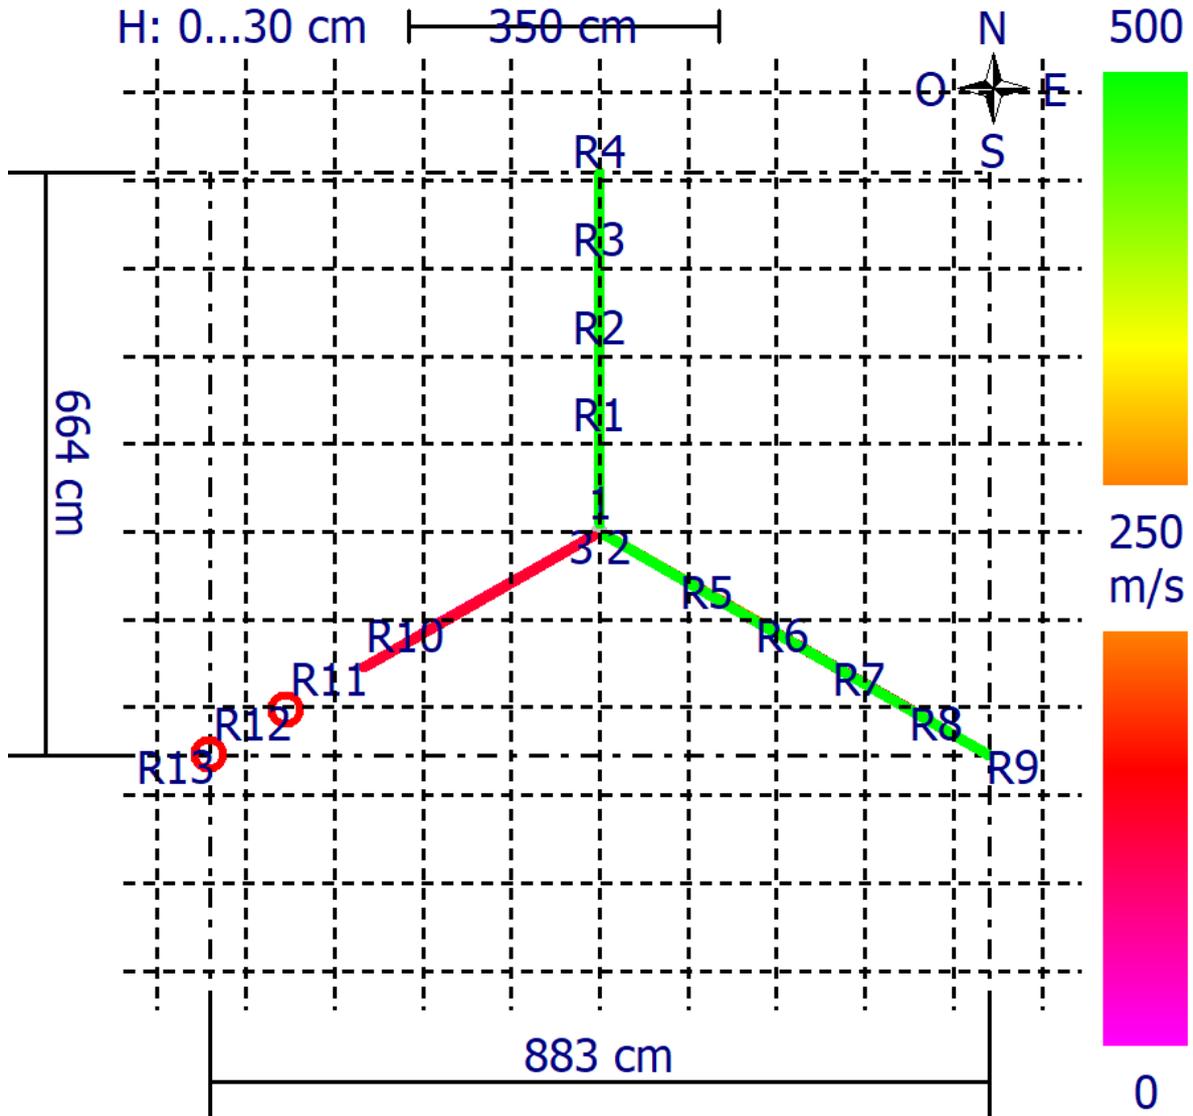
**1 029 Celtis australis**

<b>FICHA TÉCNICA</b>		<b>Nº da Árvore</b>	
		<b>29</b>	
<b>1. Códigos</b>			
Carimbo de data/hora	16/08/2023 18:07	IDTREE	<b>150001001029</b>
N-QRC	n/a	IDArv:	<b>1 029</b>
<b>2. Localização</b>			
DISTRITO	LISBOA	LAT. LONG. (WGS 84)	38.717430, -9.165275
CONCELHO	Lisboa		
FREGUESIA		ÁREA DE ESTUDO	001 Jardim de Teófilo Braga
GESTÃO	150 Metro Lisboa		
<b>3. Dendrologia</b>			
Nome Científico	<i>Celtis australis</i>	Família	
Nome Comum	Lódão-bastardo,;Agreira, lodoeiro; Lódão	Origem geográfica	
<b>4. Dendrometria</b>			
PAP (cm)	41,5	DCP (m)	7,9
DAP (cm)	13,2	HBCP (m)	2,5
Classe DAP (cm)	15,0	H (m)	9,5
Grau de esbeltez (H/DAP)	<b>72,0</b>	IDADE (anos)	0 a 10
Crescim. DAP (cm/ano)	2,0	<b>Sequest. CO2e (ton; km*)</b>	<b>0,51 ton; 5,1 mil km</b>
<b>5. Fatores Abióticos</b>			
PREDISPOSIÇÃO		ESPAÇO VERDE	Passeio
INDUÇÃO		SOLO	3 Razoável
<b>6. Sintomas e Sinais*</b>			
RAIZ E COLO		FOLHAS	
TRONCO		COPA	
PERNADAS		Órgão em maior risco

RAMOS		*Agente Biótico Nocivo	
<b>7. Condição de Risco</b>			
Probabilidade Fratura	0,1	L tangencial= X/PL (%)	
Lesão mais grave (L)		L radial= Z/DL (%)	
Perímetro tronco (PL, cm)		ALVO PROVÁVEL	5 Constante
Lesão (X; Y; Z), cm		<b>RISK 4 TREE®</b>	<b>0,31</b>
Altura Lesão (HL, cm)		<b>CONDIÇÃO GLOBAL</b>	<b>18 Excelente</b>
Orientação (N, S, E, W)			
<b>8. Recomendações</b>			
PODA ou ABATE	Poda de Manutenção		
OUTRA			
PRIORIDADE		PRX. AVALIAÇÃO	<b>julho 25</b>
Ficheiros IMAGENS	1.170937.jpg;		
<b>9. NOTAS ADICIONAIS</b>			
<b>10. AVALIAÇÃO</b>			
Tree Plus

Árvore: 1.029  
Espécie: Celtis
