# Transplantes e abates no Jardim de Teófilo Braga

Prolongamento da Linha Vermelha entre São Sebastião e Alcântara –  
Metropolitano de Lisboa

**REFERÊNCIA:** U24.001.v2

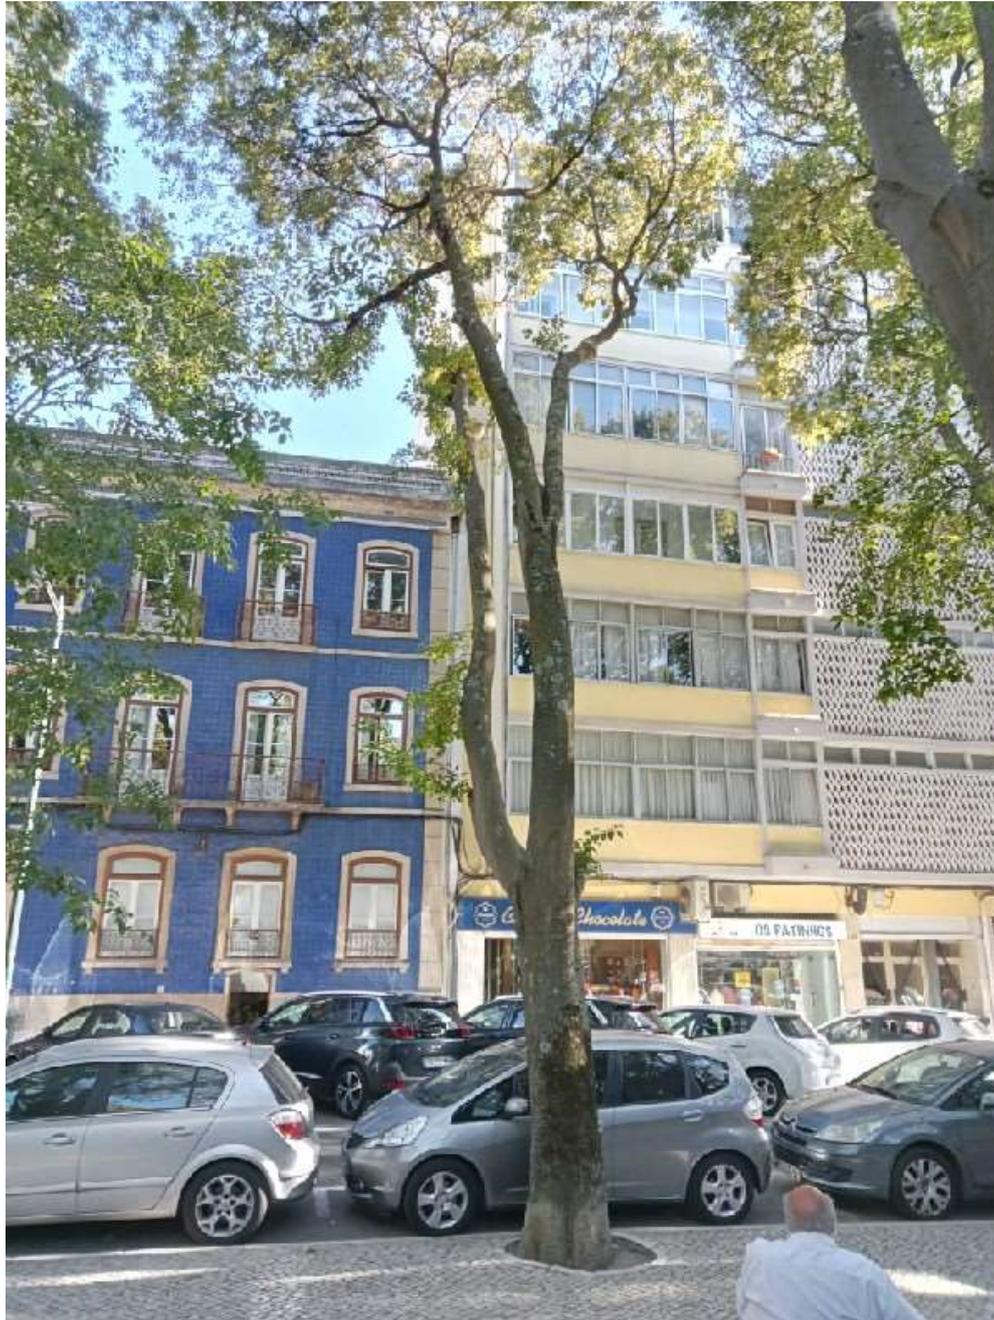
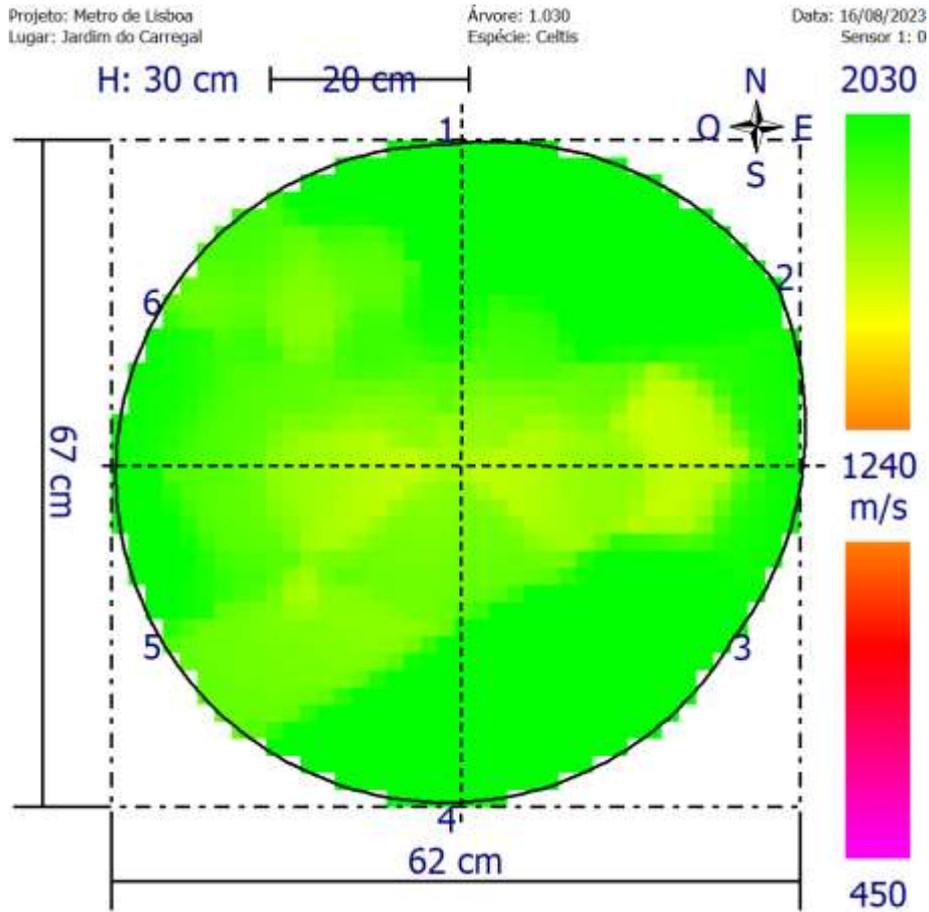
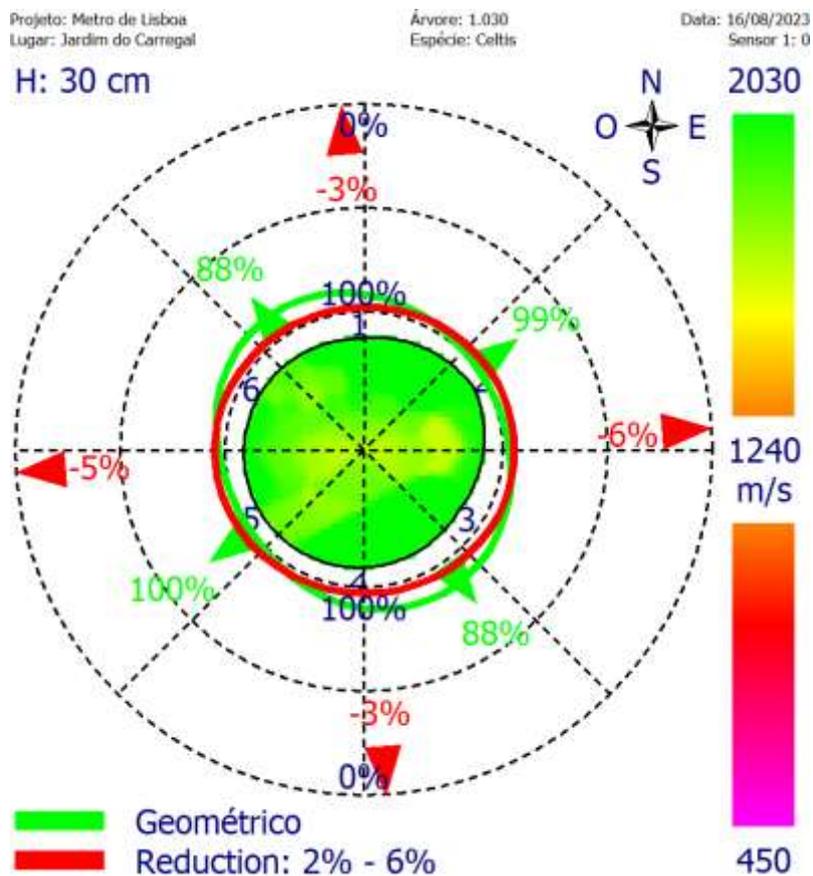
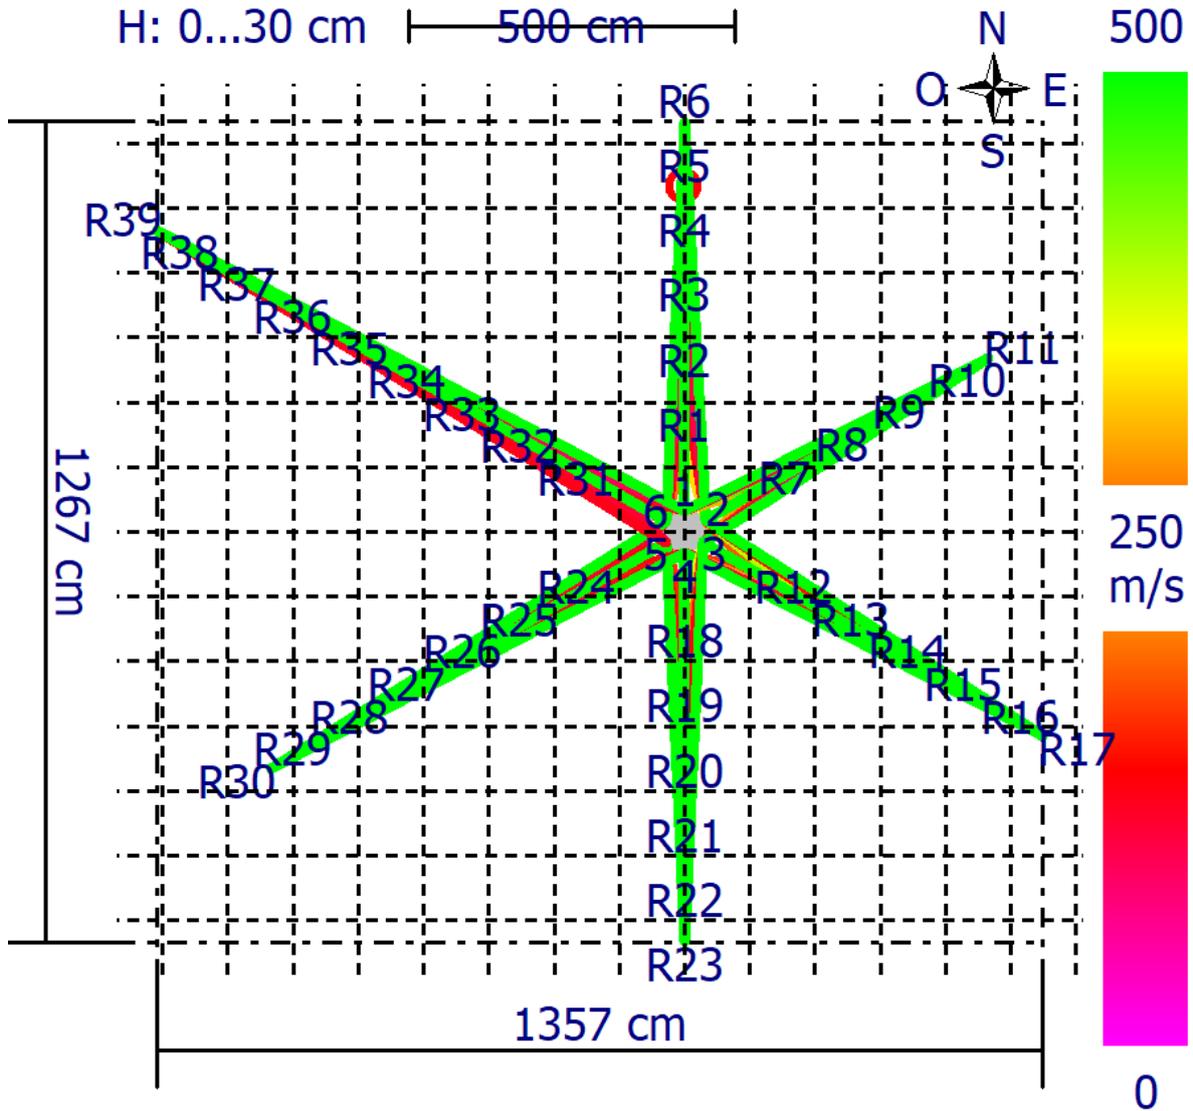
**1 030 Celtis australis**

<b>FICHA TÉCNICA</b>		<b>Nº da Árvore</b>	
		<b>30</b>	
<b>1. Códigos</b>			
Carimbo de data/hora	16/08/2023 18:09	IDTREE	<b>150001001030</b>
N-QRC	n/a	IDArv:	<b>1 030</b>
<b>2. Localização</b>			
DISTRITO	LISBOA	LAT. LONG. (WGS 84)	38.717431, -9.165341
CONCELHO	Lisboa		
FREGUESIA		ÁREA DE ESTUDO	001 Jardim de Teófilo Braga
GESTÃO	150 Metro Lisboa		
<b>3. Dendrologia</b>			
Nome Científico	<i>Celtis australis</i>	Família	
Nome Comum	Lódão-bastardo,;Agreira, lodoeiro; Lódão	Origem geográfica	
<b>4. Dendrometria</b>			
PAP (cm)	180,3	DCP (m)	12,0
DAP (cm)	57,4	HBCP (m)	9,8
Classe DAP (cm)	55,0	H (m)	17,5
Grau de esbeltez (H/DAP)	30,5	IDADE (anos)	31 a 40
Crescim. DAP (cm/ano)	2,0	<b>Sequest. CO2e (ton; km*)</b>	<b>4,53 ton; 45, mil km</b>
<b>5. Fatores Abióticos</b>			
PREDISPOSIÇÃO		ESPAÇO VERDE	Passeio
INDUÇÃO		SOLO	3 Razoável
<b>6. Sintomas e Sinais*</b>			
RAIZ E COLO		FOLHAS	
TRONCO	Codom_V	COPA	Desequilibrada

PERNADAS	Codominantes	Órgão em maior risco	
RAMOS		*Agente Biótico Nocivo	
<b>7. Condição de Risco</b>			
Probabilidade Fratura	0,2	L tangencial= X/PL (%)	
Lesão mais grave (L)		L radial= Z/DL (%)	
Perímetro tronco (PL, cm)		ALVO PROVÁVEL	5 Constante
Lesão (X; Y; Z), cm		<b>RISK 4 TREE®</b>	<b>0,47</b>
Altura Lesão (HL, cm)		<b>CONDIÇÃO GLOBAL</b>	<b>12 Razoável</b>
Orientação (N, S, E, W)			
<b>8. Recomendações</b>			
PODA ou ABATE	Poda de Manutenção		
OUTRA			
PRIORIDADE	<b>2 Moderada</b>	PRX. AVALIAÇÃO	<b>abril 25</b>
Ficheiros IMAGENS	1.171315.jpg; 2.171315.jpg; 3.171315.jpg;		
<b>9. NOTAS ADICIONAIS</b>			
<b>10. AVALIAÇÃO</b>			
Tree Plus

Árvore: 1.030  
Espécie: Celtis

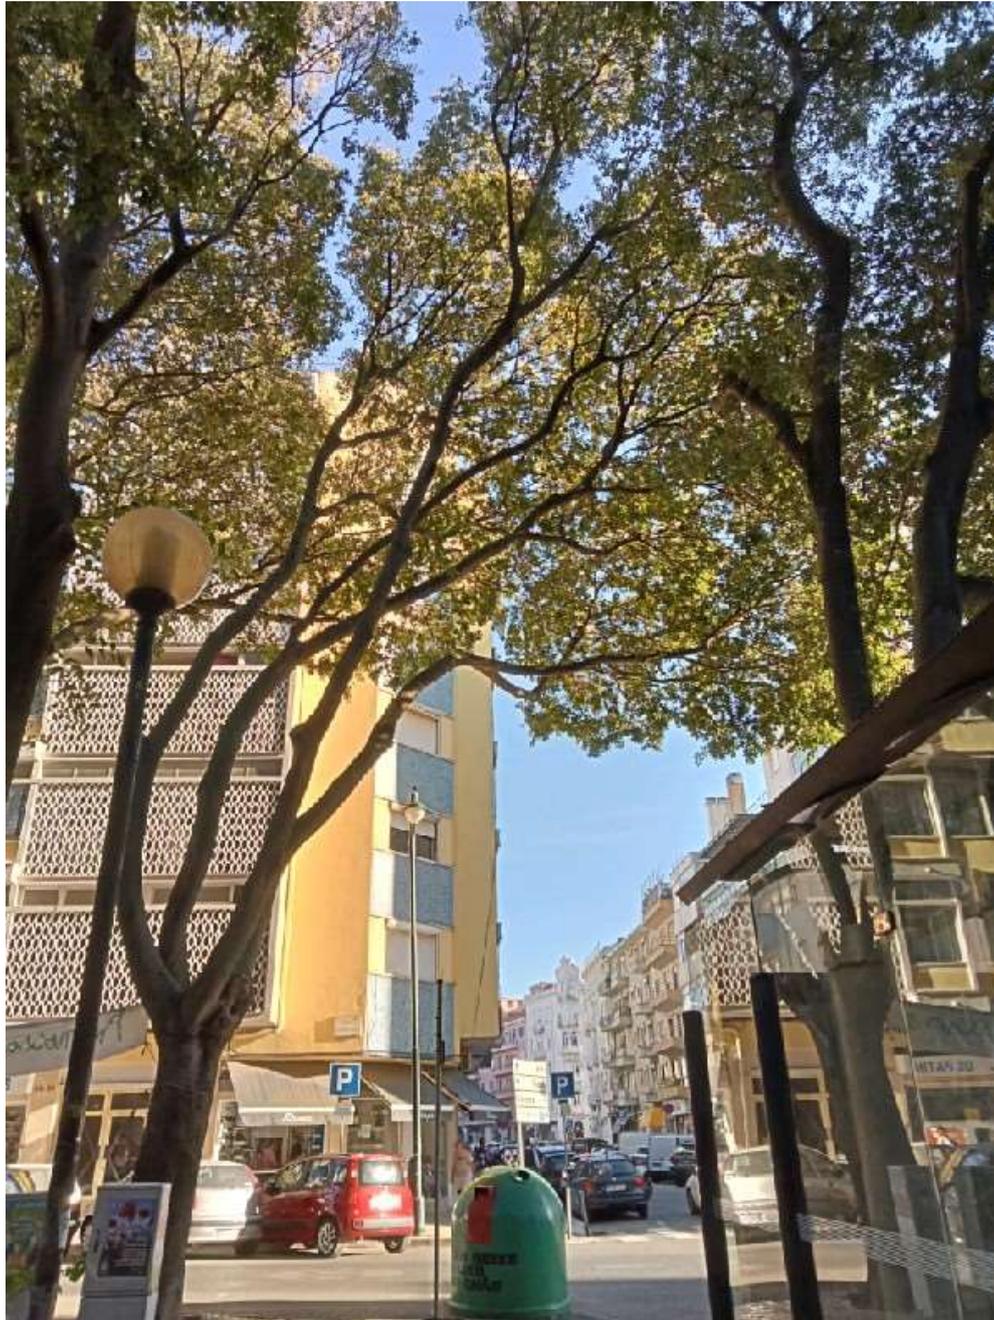
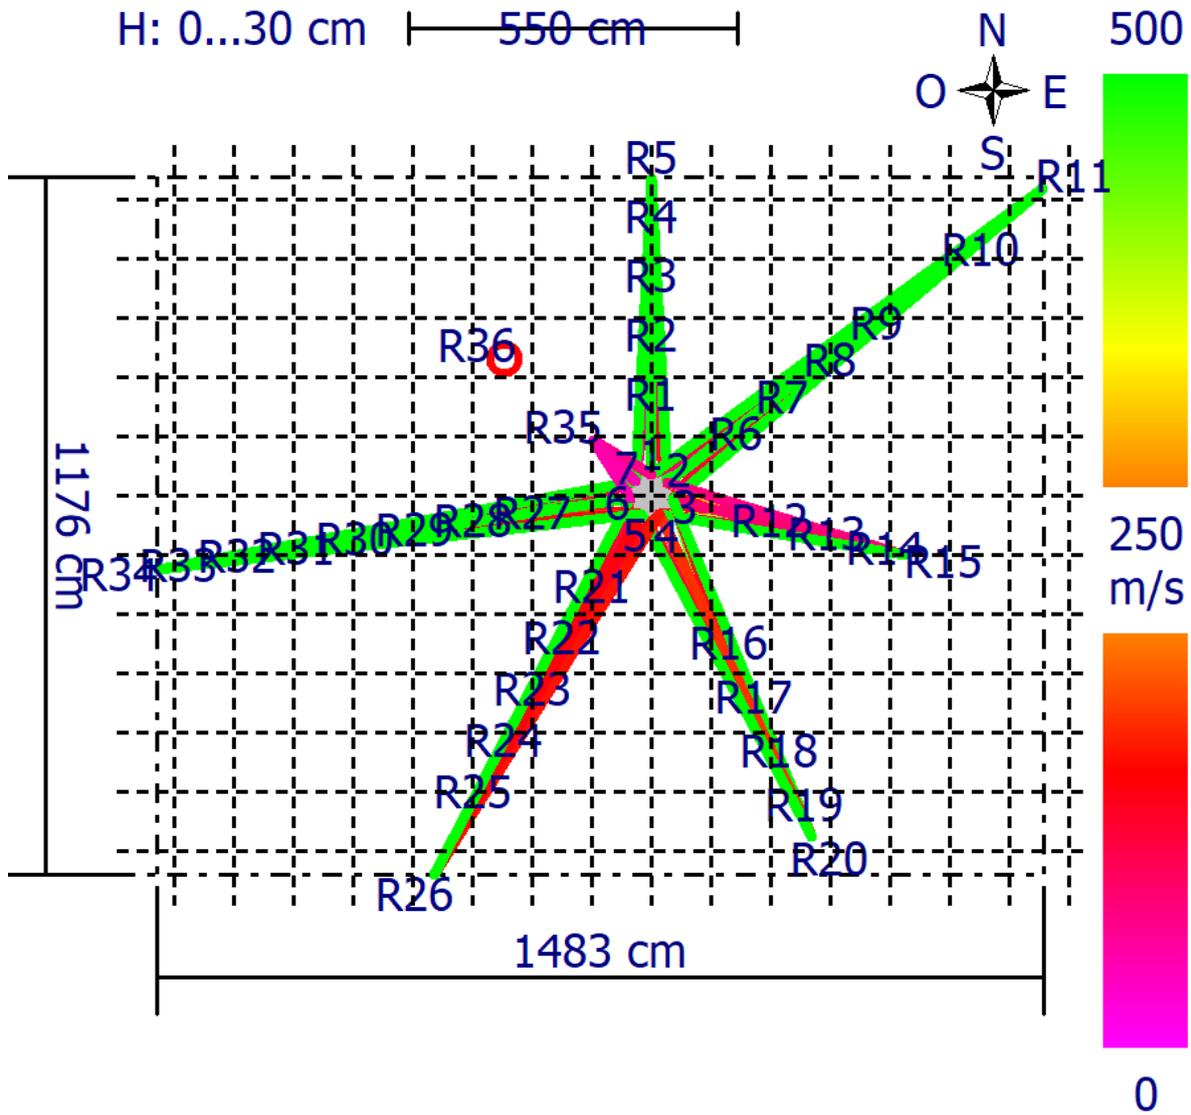
**1 033 Celtis australis**

<b>FICHA TÉCNICA</b>		<b>Nº da Árvore</b>	
		<b>33</b>	
<b>1. Códigos</b>			
Carimbo de data/hora	16/08/2023 18:26	IDTREE	<b>150001001033</b>
N-QRC	n/a	IDArv:	<b>1 033</b>
<b>2. Localização</b>			
DISTRITO	LISBOA	LAT. LONG. (WGS 84)	38.717433, -9.165546
CONCELHO	Lisboa		
FREGUESIA		ÁREA DE ESTUDO	001 Jardim de Teófilo Braga
GESTÃO	150 Metro Lisboa		
<b>3. Dendrologia</b>			
Nome Científico	<i>Celtis australis</i>	Família	
Nome Comum	Lódão-bastardo,;Agreira, lodoeiro; Lódão	Origem geográfica	
<b>4. Dendrometria</b>			
PAP (cm)	197,3	DCP (m)	13,7
DAP (cm)	62,8	HBCP (m)	8,0
Classe DAP (cm)	65,0	H (m)	18,5
Grau de esbeltez (H/DAP)	29,5	IDADE (anos)	31 a 40
Crescim. DAP (cm/ano)	2,0	<b>Sequest. CO2e (ton; km*)</b>	<b>6,27 ton; 62, mil km</b>
<b>5. Fatores Abióticos</b>			
PREDISPOSIÇÃO		ESPAÇO VERDE	Passeio
INDUÇÃO		SOLO	3 Razoável
<b>6. Sintomas e Sinais*</b>			
RAIZ E COLO		FOLHAS	
TRONCO		COPA	Desequilibrada
PERNADAS	Cavidades	Órgão em maior risco

RAMOS		*Agente Biótico Nocivo	
<b>7. Condição de Risco</b>			
Probabilidade Fratura	0,2	L tangencial= X/PL (%)	
Lesão mais grave (L)		L radial= Z/DL (%)	
Perímetro tronco (PL, cm)		ALVO PROVÁVEL	5 Constante
Lesão (X; Y; Z), cm		<b>RISK 4 TREE®</b>	<b>0,45</b>
Altura Lesão (HL, cm)		<b>CONDIÇÃO GLOBAL</b>	<b>14 Boa</b>
Orientação (N, S, E, W)			
<b>8. Recomendações</b>			
PODA ou ABATE	Poda de Manutenção		
OUTRA			
PRIORIDADE	<b>2 Moderada</b>	PRX. AVALIAÇÃO	<b>abril 25</b>
Ficheiros IMAGENS	1.175309.jpg; 2.175309.jpg; 3.175309.jpg;		
<b>9. NOTAS ADICIONAIS</b>			
Reduzir ligeiramente extensão das pernas voltadas para a estrada por forma a diminuir o desequilíbrio da copa.			
<b>10. AVALIAÇÃO</b>			
Tree Plus

Árvore: 1.033  
Espécie: Celtis

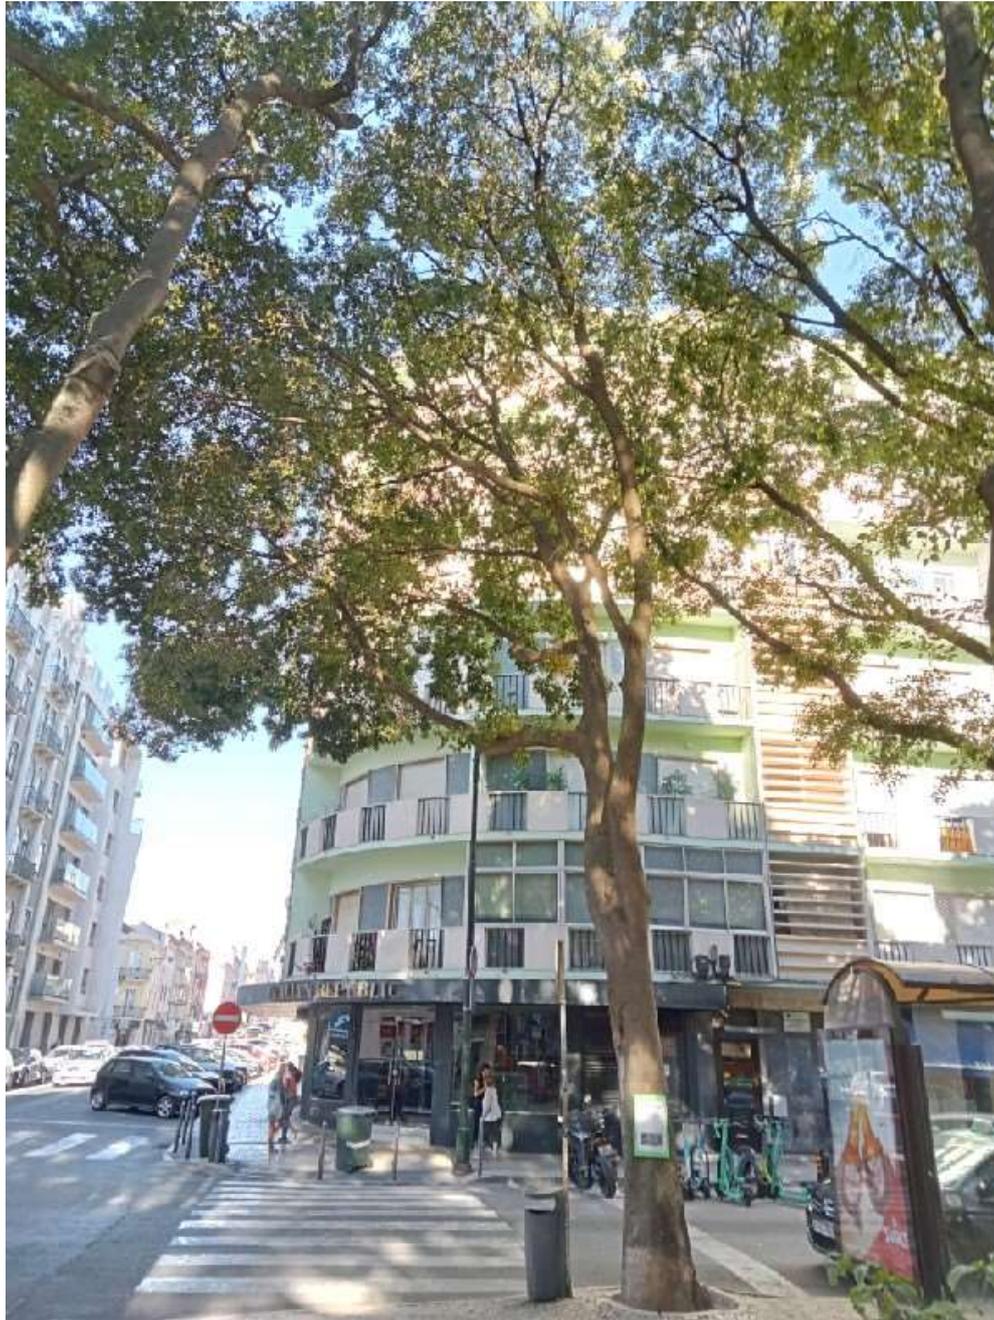
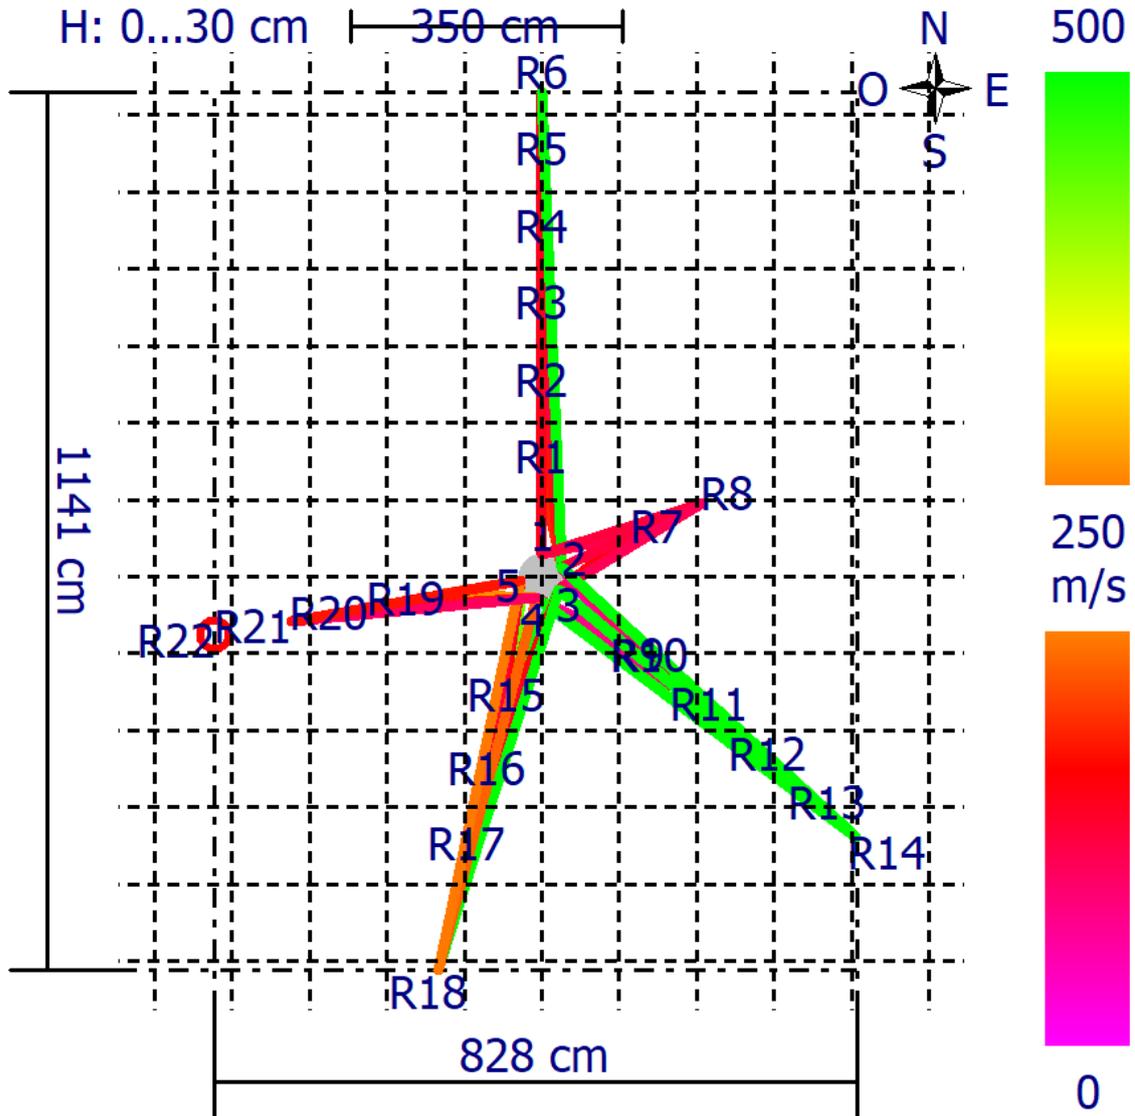
**1 034 Celtis australis**

<b>FICHA TÉCNICA</b>		<b>Nº da Árvore</b>	
		<b>34</b>	
<b>1. Códigos</b>			
Carimbo de data/hora	17/08/2023 08:59	IDTREE	<b>150001001034</b>
N-QRC	n/a	IDArv:	<b>1 034</b>
<b>2. Localização</b>			
DISTRITO	LISBOA	LAT. LONG. (WGS 84)	38.717485, -9.165596
CONCELHO	Lisboa		
FREGUESIA		ÁREA DE ESTUDO	001 Jardim de Teófilo Braga
GESTÃO	150 Metro Lisboa		
<b>3. Dendrologia</b>			
Nome Científico	<i>Celtis australis</i>	Família	
Nome Comum	Lódão-bastardo,;Agreira, lodoeiro; Lódão	Origem geográfica	
<b>4. Dendrometria</b>			
PAP (cm)	147,7	DCP (m)	14,5
DAP (cm)	47,0	HBCP (m)	8,5
Classe DAP (cm)	45,0	H (m)	16,0
Grau de esbeltez (H/DAP)	34,0	IDADE (anos)	21 a 30
Crescim. DAP (cm/ano)	2,0	<b>Sequest. CO2e (ton; km*)</b>	<b>3,62 ton; 36, mil km</b>
<b>5. Fatores Abióticos</b>			
PREDISPOSIÇÃO		ESPAÇO VERDE	Passeio
INDUÇÃO		SOLO	3 Razoável
<b>6. Sintomas e Sinais*</b>			
RAIZ E COLO		FOLHAS	
TRONCO		COPA	Desequilibrada
PERNADAS		Órgão em maior risco

RAMOS		*Agente Biótico Nocivo	
<b>7. Condição de Risco</b>			
Probabilidade Fratura	0,2	L tangencial= X/PL (%)	
Lesão mais grave (L)		L radial= Z/DL (%)	
Perímetro tronco (PL, cm)		ALVO PROVÁVEL	5 Constante
Lesão (X; Y; Z), cm		<b>RISK 4 TREE®</b>	<b>0,41</b>
Altura Lesão (HL, cm)		<b>CONDIÇÃO GLOBAL</b>	<b>16 Boa</b>
Orientação (N, S, E, W)			
<b>8. Recomendações</b>			
PODA ou ABATE	Poda de Manutenção		
OUTRA	Outro		
PRIORIDADE	<b>2 Moderada</b>	PRX. AVALIAÇÃO	<b>maio 25</b>
Ficheiros IMAGENS	1.080125.jpg; 2.080125.jpg;		
<b>9. NOTAS ADICIONAIS</b>			
Retirar cabos e cordas amarradas ao tronco para não causar feridas e estrangulamento.			
<b>10. AVALIAÇÃO</b>			
Tree Plus

Árvore: 1.034  
Espécie: Celtis

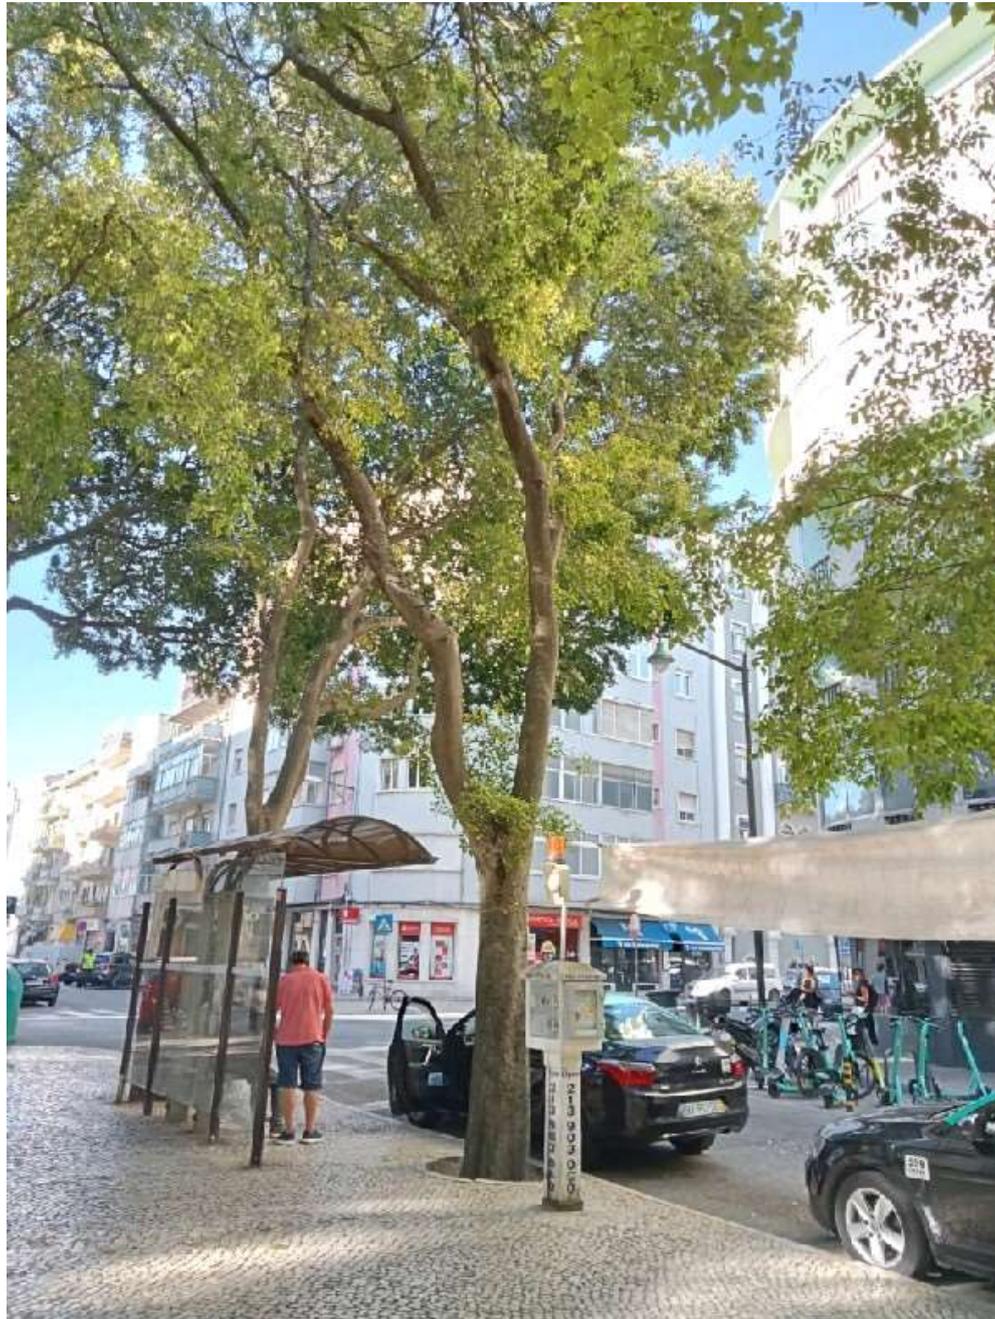
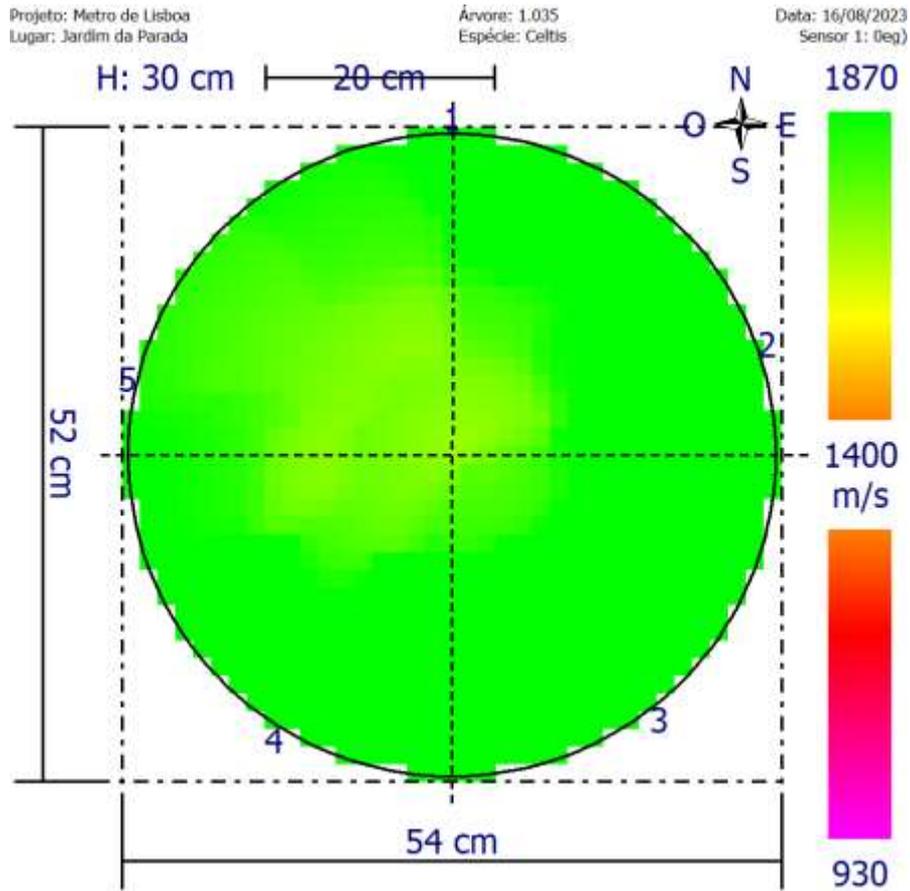
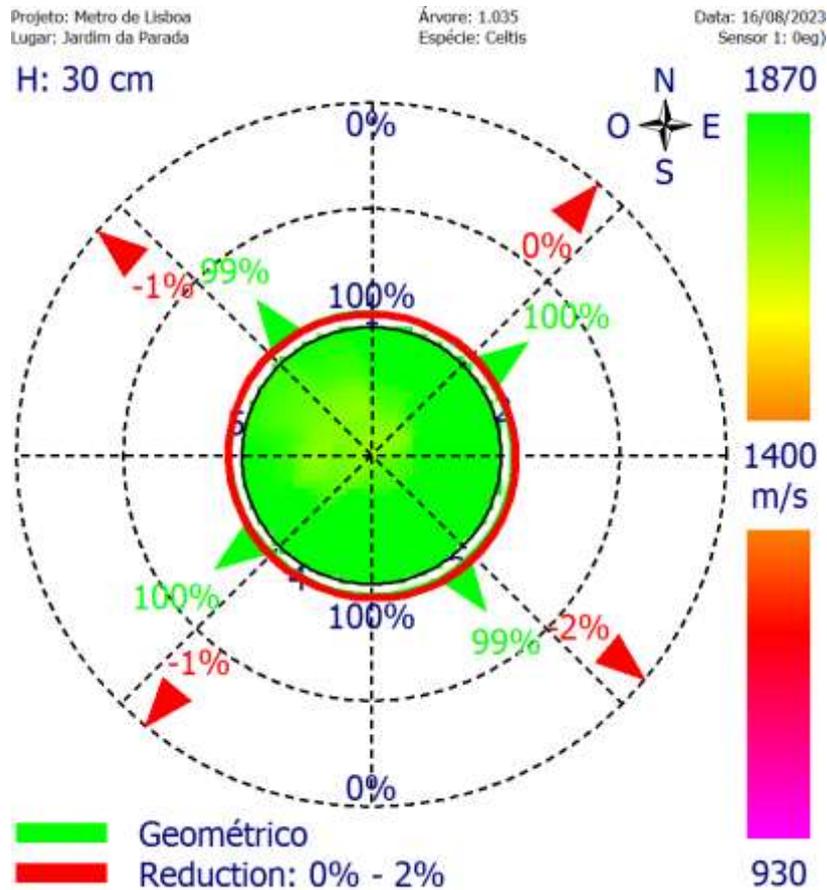
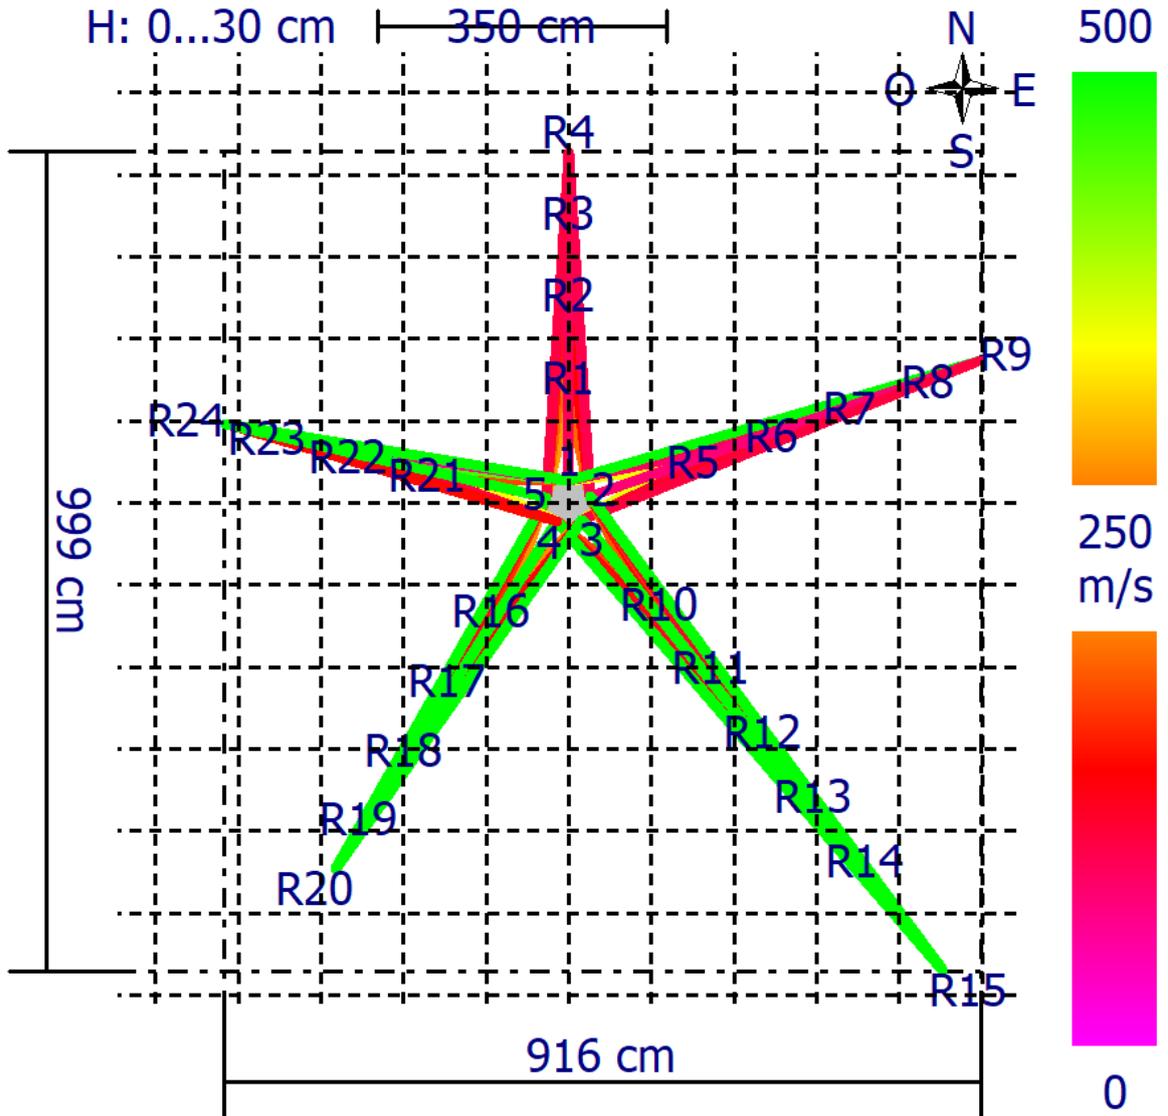
**1 035 *Celtis australis***

<b>FICHA TÉCNICA</b>		<b>Nº da Árvore</b>	
		<b>35</b>	
<b>1. Códigos</b>			
Carimbo de data/hora	17/08/2023 09:01	IDTREE	<b>150001001035</b>
N-QRC	n/a	IDArv:	<b>1 035</b>
<b>2. Localização</b>			
DISTRITO	LISBOA	LAT. LONG. (WGS 84)	38.717548, -9.165599
CONCELHO	Lisboa		
FREGUESIA		ÁREA DE ESTUDO	001 Jardim de Teófilo Braga
GESTÃO	150 Metro Lisboa		
<b>3. Dendrologia</b>			
Nome Científico	<i>Celtis australis</i>	Família	
Nome Comum	Lódão-bastardo,;Agreira, lodoeiro; Lódão	Origem geográfica	
<b>4. Dendrometria</b>			
PAP (cm)	150,2	DCP (m)	12,0
DAP (cm)	47,8	HBCP (m)	4,8
Classe DAP (cm)	50,0	H (m)	16,5
Grau de esbeltez (H/DAP)	34,5	IDADE (anos)	21 a 30
Crescim. DAP (cm/ano)	2,0	<b>Sequest. CO2e (ton; km*)</b>	<b>3,86 ton; 38, mil km</b>
<b>5. Fatores Abióticos</b>			
PREDISPOSIÇÃO		ESPAÇO VERDE	Passeio
INDUÇÃO		SOLO	3 Razoável
<b>6. Sintomas e Sinais*</b>			
RAIZ E COLO	Superficiais	FOLHAS	
TRONCO		COPA	Desequilibrada

PERNADAS		Órgão em maior risco	
RAMOS		*Agente Biótico Nocivo	
<b>7. Condição de Risco</b>			
Probabilidade Fratura	0,2	L tangencial= X/PL (%)	
Lesão mais grave (L)		L radial= Z/DL (%)	
Perímetro tronco (PL, cm)		ALVO PROVÁVEL	5 Constante
Lesão (X; Y; Z), cm		<b>RISK 4 TREE®</b>	<b>0,44</b>
Altura Lesão (HL, cm)		<b>CONDIÇÃO GLOBAL</b>	<b>14 Boa</b>
Orientação (N, S, E, W)			
<b>8. Recomendações</b>			
PODA ou ABATE	Poda de Manutenção		
OUTRA			
PRIORIDADE	<b>2 Moderada</b>	PRX. AVALIAÇÃO	<b>abril 25</b>
Ficheiros IMAGENS	1.080345.jpg; 2.080344.jpg;		
<b>9. NOTAS ADICIONAIS</b>			
<b>10. AVALIAÇÃO</b>			
Tree Plus

Árvore: 1.035  
Espécie: Celtis

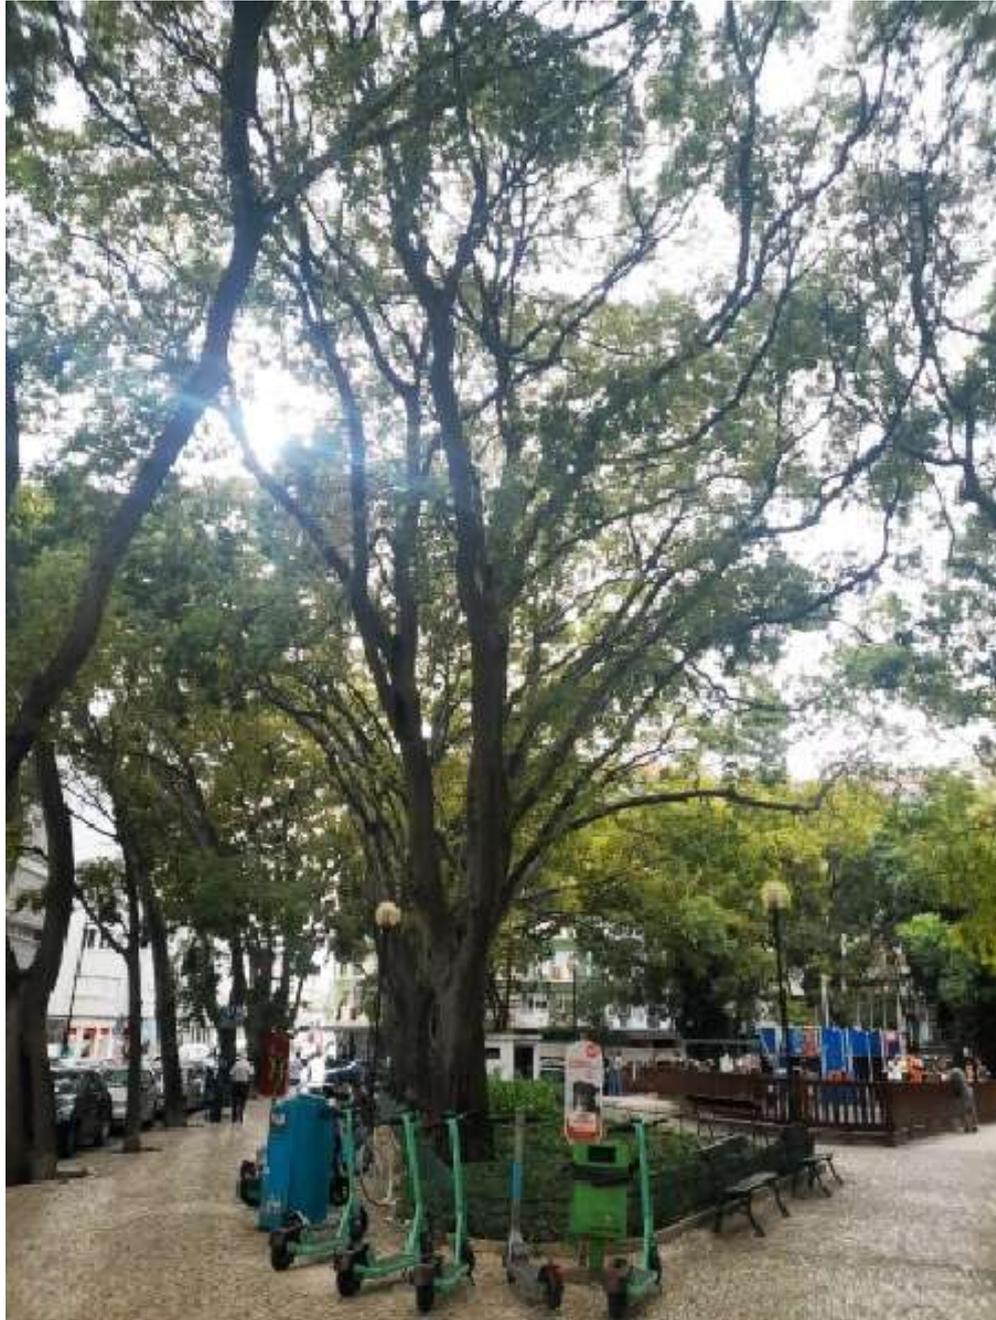
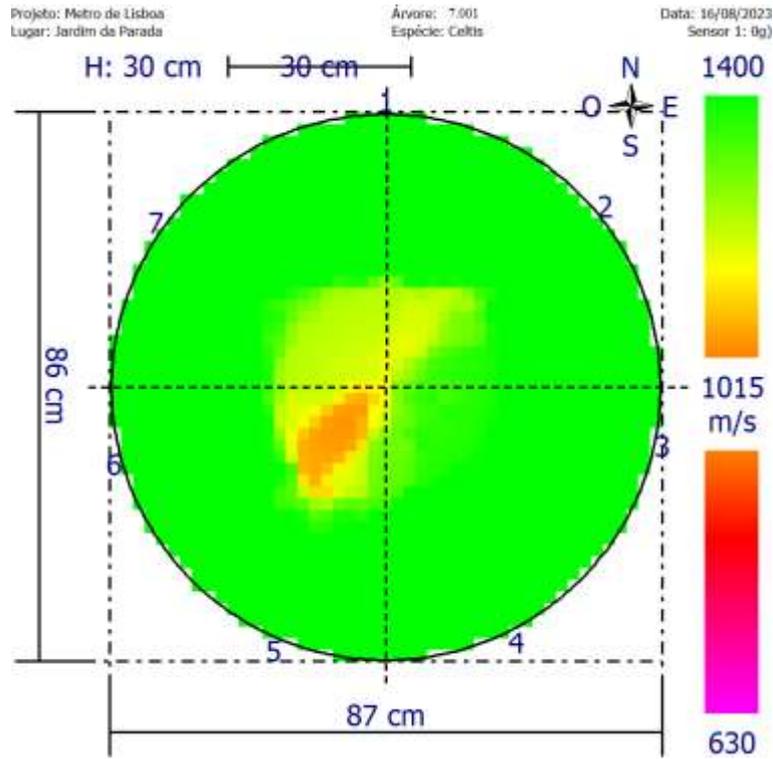
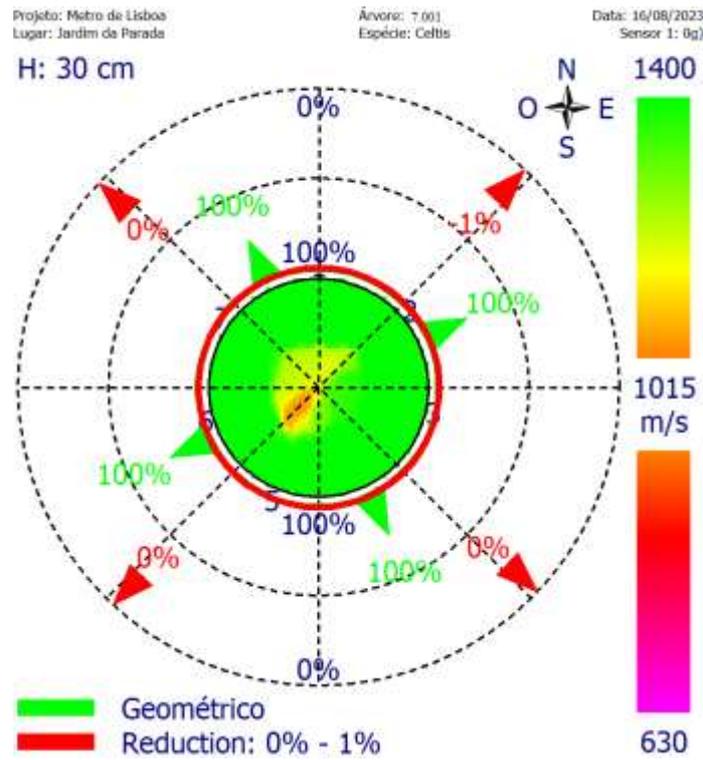
**7 001 Celtis australis**

<b>FICHA TÉCNICA</b>		<b>Nº da Árvore</b>	
		<b>1</b>	
<b>1. Códigos</b>			
Carimbo de data/hora	17/08/2023 17:31	IDTREE	<b>150001007001</b>
N-QRC	n/a	IDArv:	<b>7 001</b>
<b>2. Localização</b>			
DISTRITO	LISBOA	LAT. LONG. (WGS 84)	38.717495, -9.165049
CONCELHO	Lisboa		
FREGUESIA		ÁREA DE ESTUDO	001 Jardim de Teófilo Braga
GESTÃO	150 Metro Lisboa		
<b>3. Dendrologia</b>			
Nome Científico	<i>Celtis australis</i>	Família	
Nome Comum	Lódão-bastardo,;Agreira, lodoceiro; Lódão	Origem geográfica	
<b>4. Dendrometria</b>			
PAP (cm)	224,9	DCP (m)	14,7
DAP (cm)	71,6	HBCP (m)	8,0
Classe DAP (cm)	70,0	H (m)	17,1
Grau de esbeltez (H/DAP)	23,9	IDADE (anos)	41 a 50
Crescim. DAP (cm/ano)	2,0	<b>Sequest. CO2e (ton; km*)</b>	<b>7,15 ton; 71, mil km</b>
<b>5. Fatores Abióticos</b>			
PREDISPOSIÇÃO		ESPAÇO VERDE	Canteiro
INDUÇÃO		SOLO	3 Razoável
<b>6. Sintomas e Sinais*</b>			
RAIZ E COLO		FOLHAS	
TRONCO		COPA	Desequilibrada
PERNADAS	Extensas	Órgão em maior risco	Pernadas

RAMOS		*Agente Biótico Nocivo	
<b>7. Condição de Risco</b>			
Probabilidade Fratura	0,1	L tangencial= X/PL (%)	
Lesão mais grave (L)		L radial= Z/DL (%)	
Perímetro tronco (PL, cm)		ALVO PROVÁVEL	5 Constante
Lesão (X; Y; Z), cm		<b>RISK 4 TREE®</b>	<b>0,41</b>
Altura Lesão (HL, cm)		<b>CONDIÇÃO GLOBAL</b>	<b>14 Boa</b>
Orientação (N, S, E, W)			
<b>8. Recomendações</b>			
PODA ou ABATE	Manutenção		
OUTRA	Tratam. lesão		
PRIORIDADE	<b>2 Moderada</b>	PRX. AVALIAÇÃO	<b>maio 25</b>
Ficheiros IMAGENS	1.163228.jpg;		
<b>9. NOTAS ADICIONAIS</b>			
<b>10. AVALIAÇÃO</b>			
Tree Plus

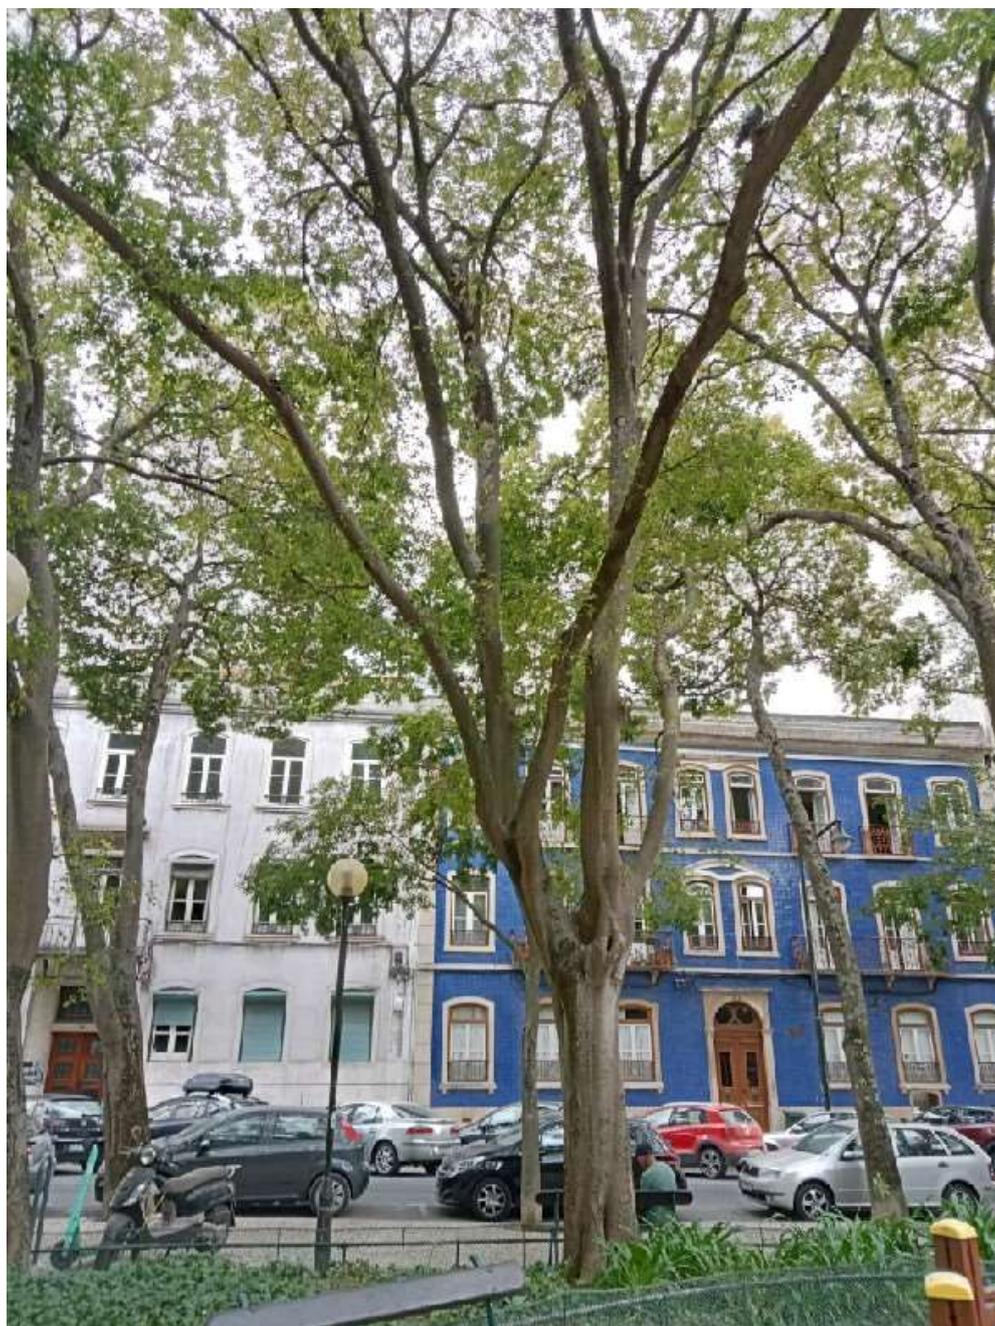
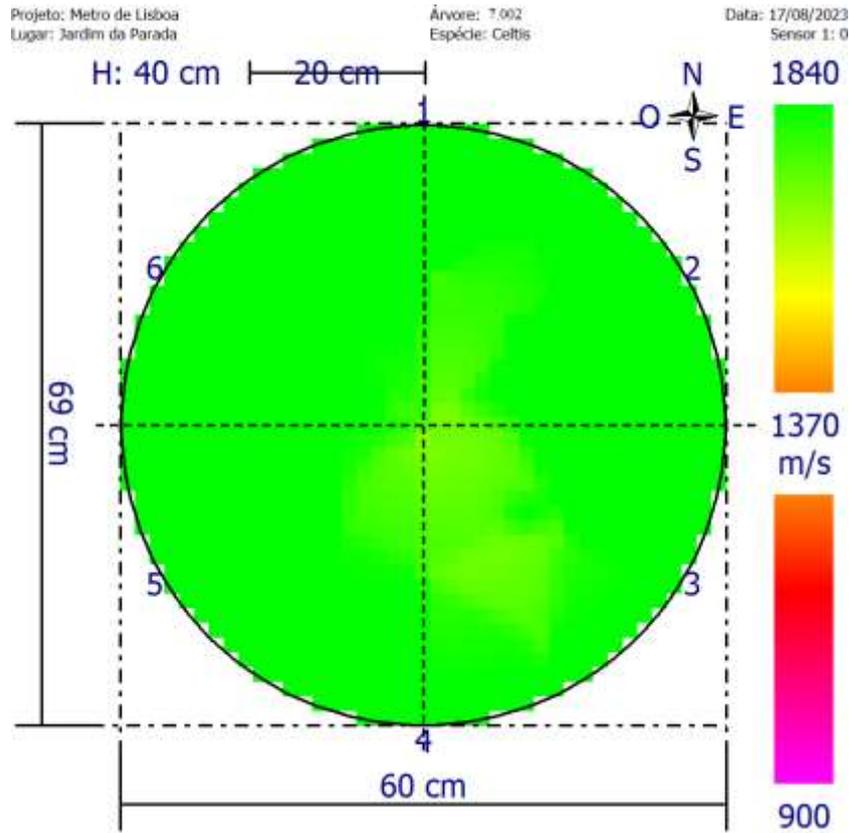
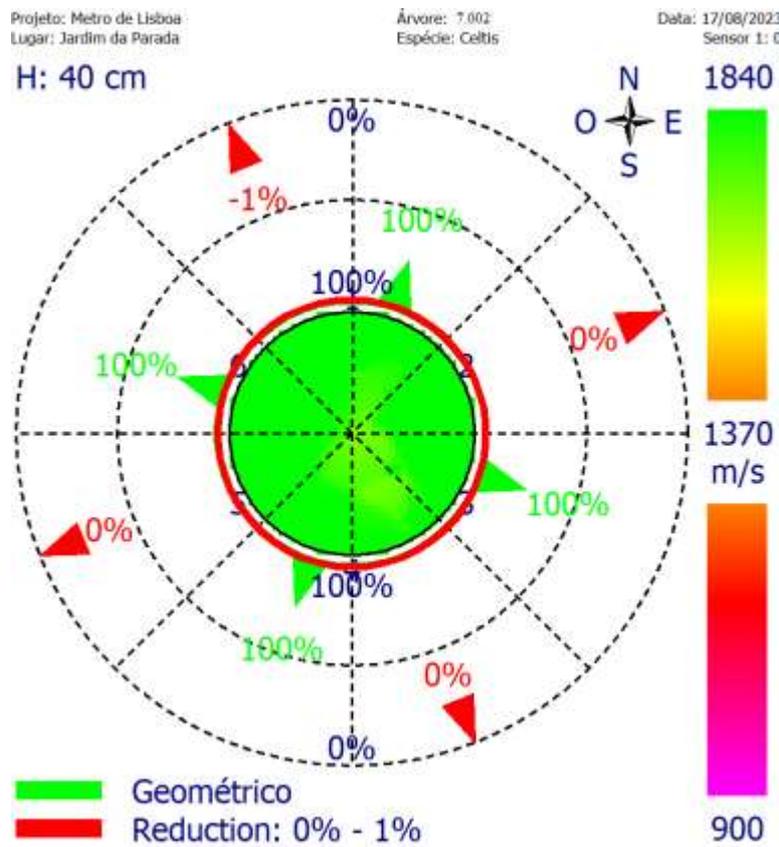
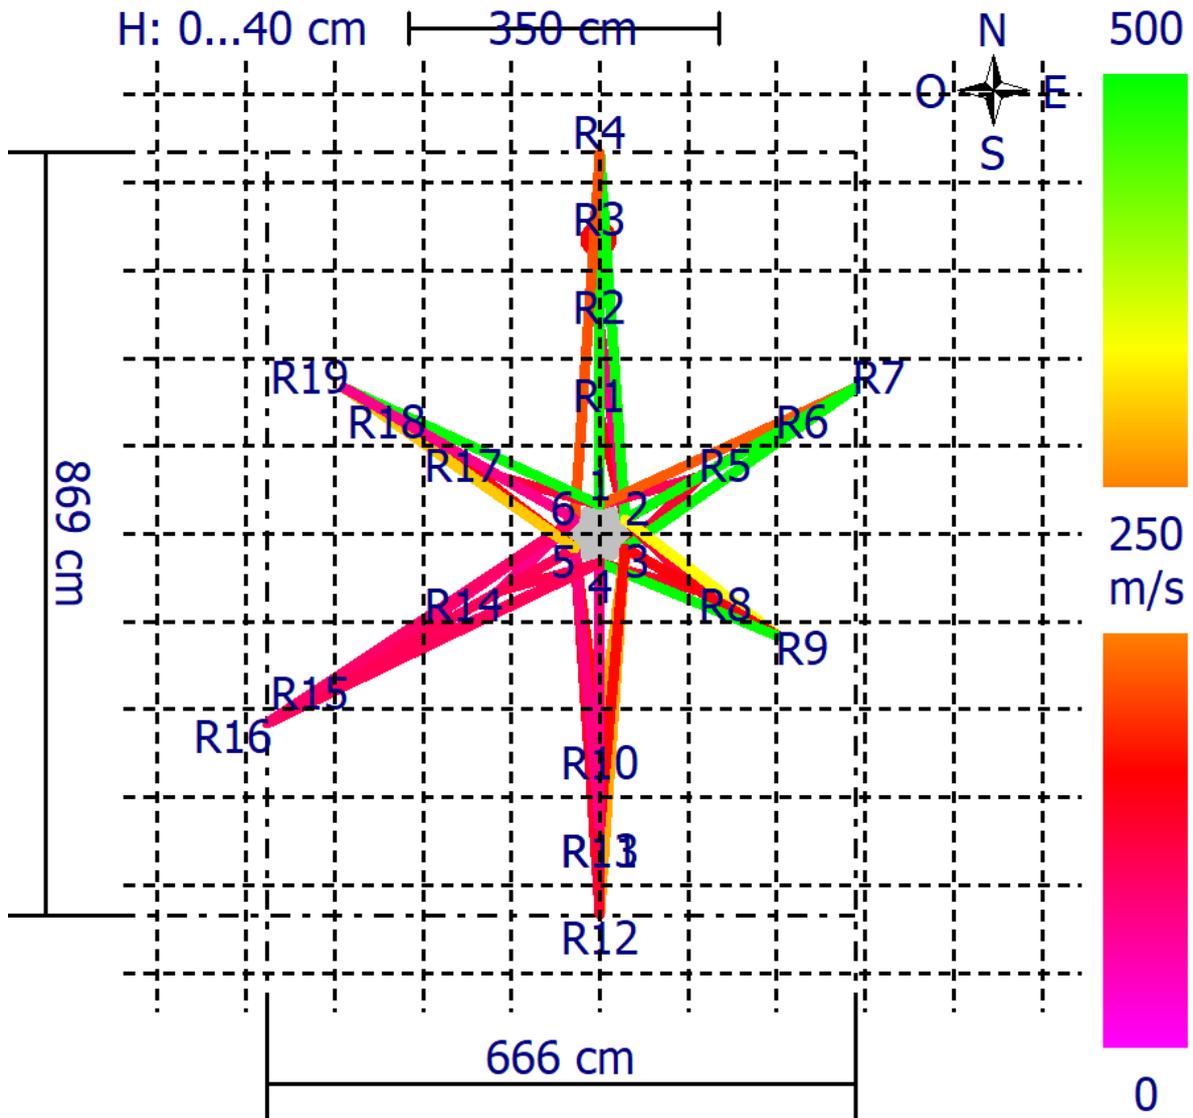
**7 002 Celtis australis**

<b>FICHA TÉCNICA</b>		<b>Nº da Árvore</b>	
<b>1. Códigos</b>			<b>2</b>
Carimbo de data/hora	17/08/2023 17:35	IDTREE	<b>150001007002</b>
N-QRC	n/a	IDArv:	<b>7 002</b>
<b>2. Localização</b>			
DISTRITO	LISBOA	LAT. LONG. (WGS 84)	38.717494, -9.165119
CONCELHO	Lisboa		
FREGUESIA		ÁREA DE ESTUDO	001 Jardim de Teófilo Braga
GESTÃO	150 Metro Lisboa		
<b>3. Dendrologia</b>			
Nome Científico	<i>Celtis australis</i>	Família	
Nome Comum	Lódão-bastardo,;Agreira, lodoeiro; Lódão	Origem geográfica	
<b>4. Dendrometria</b>			
PAP (cm)	187,6	DCP (m)	13,9
DAP (cm)	59,7	HBCP (m)	8,5
Classe DAP (cm)	60,0	H (m)	17,9
Grau de esbeltez (H/DAP)	30,0	IDADE (anos)	31 a 40
Crescim. DAP (cm/ano)	2,0	<b>Sequest. CO2e (ton; km*)</b>	<b>5,57 ton; 55, mil km</b>
<b>5. Fatores Abióticos</b>			
PREDISPOSIÇÃO		ESPAÇO VERDE	Canteiro
INDUÇÃO		SOLO	3 Razoável
<b>6. Sintomas e Sinais*</b>			
RAIZ E COLO		FOLHAS	
TRONCO	Cavidade	COPA	
PERNADAS	Extensas	Órgão em maior risco

RAMOS		*Agente Biótico Nocivo	
<b>7. Condição de Risco</b>			
Probabilidade Fratura	0,1	L tangencial= X/PL (%)	
Lesão mais grave (L)		L radial= Z/DL (%)	
Perímetro tronco (PL, cm)		ALVO PROVÁVEL	5 Constante
Lesão (X; Y; Z), cm		<b>RISK 4 TREE®</b>	<b>0,39</b>
Altura Lesão (HL, cm)		<b>CONDIÇÃO GLOBAL</b>	<b>16 Boa</b>
Orientação (N, S, E, W)			
<b>8. Recomendações</b>			
PODA ou ABATE	Poda de Manutenção		
OUTRA			
PRIORIDADE	<b>2 Moderada</b>	PRX. AVALIAÇÃO	<b>junho 25</b>
Ficheiros IMAGENS	1.163745.jpg; 2.163745.jpg;		
<b>9. NOTAS ADICIONAIS</b>			
<b>10. AVALIAÇÃO</b>			Tree Plus

Árvore: 7.002  
Espécie: Celtis
