# Transplantes e abates no Jardim de Teófilo Braga

Prolongamento da Linha Vermelha entre São Sebastião e Alcântara –  
Metropolitano de Lisboa

**REFERÊNCIA:** U24.001.v2

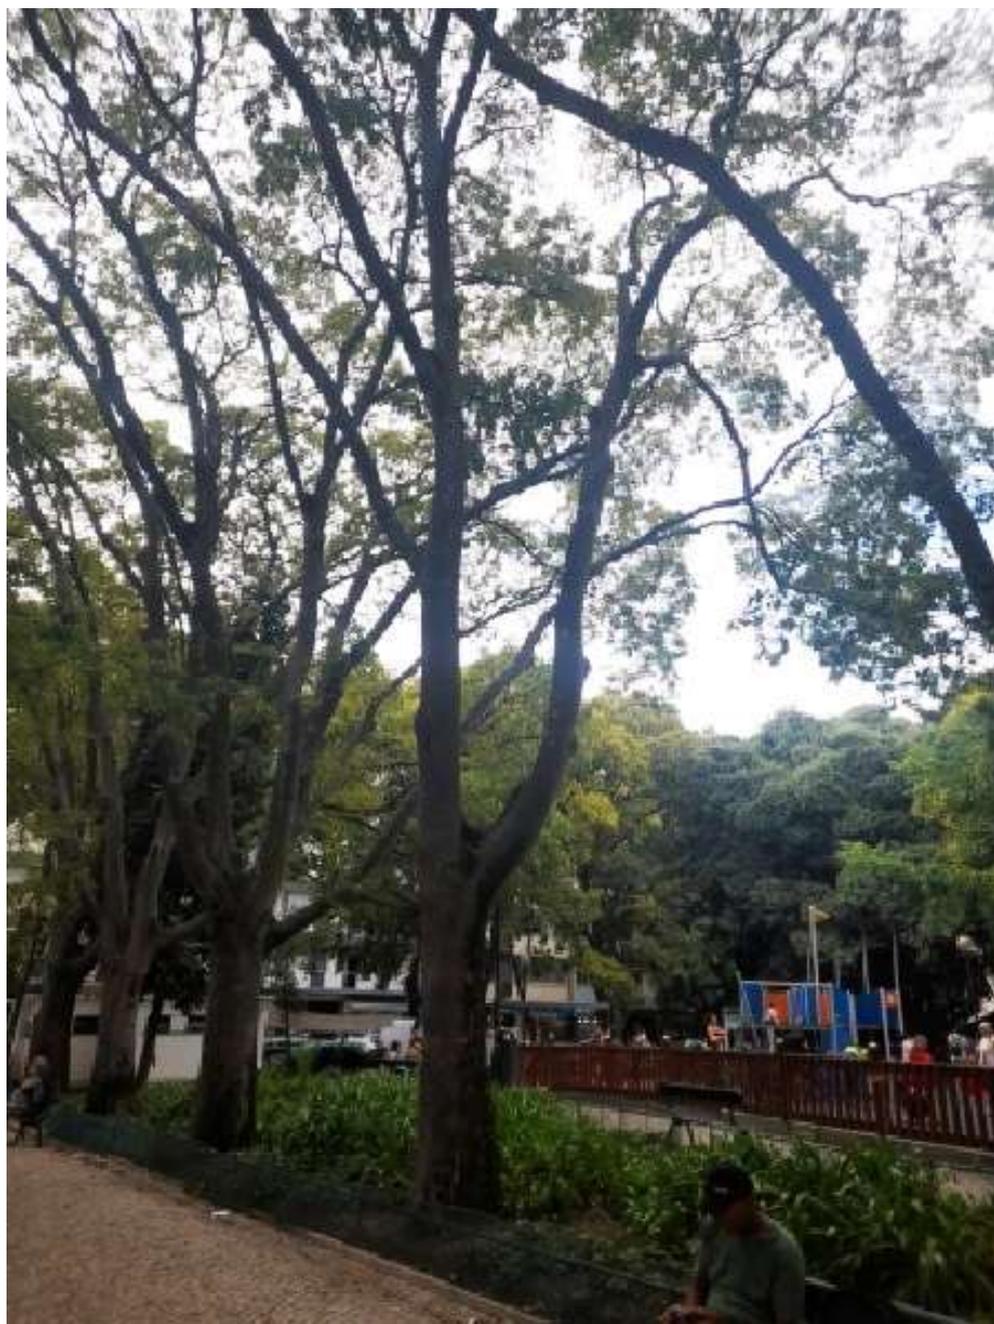
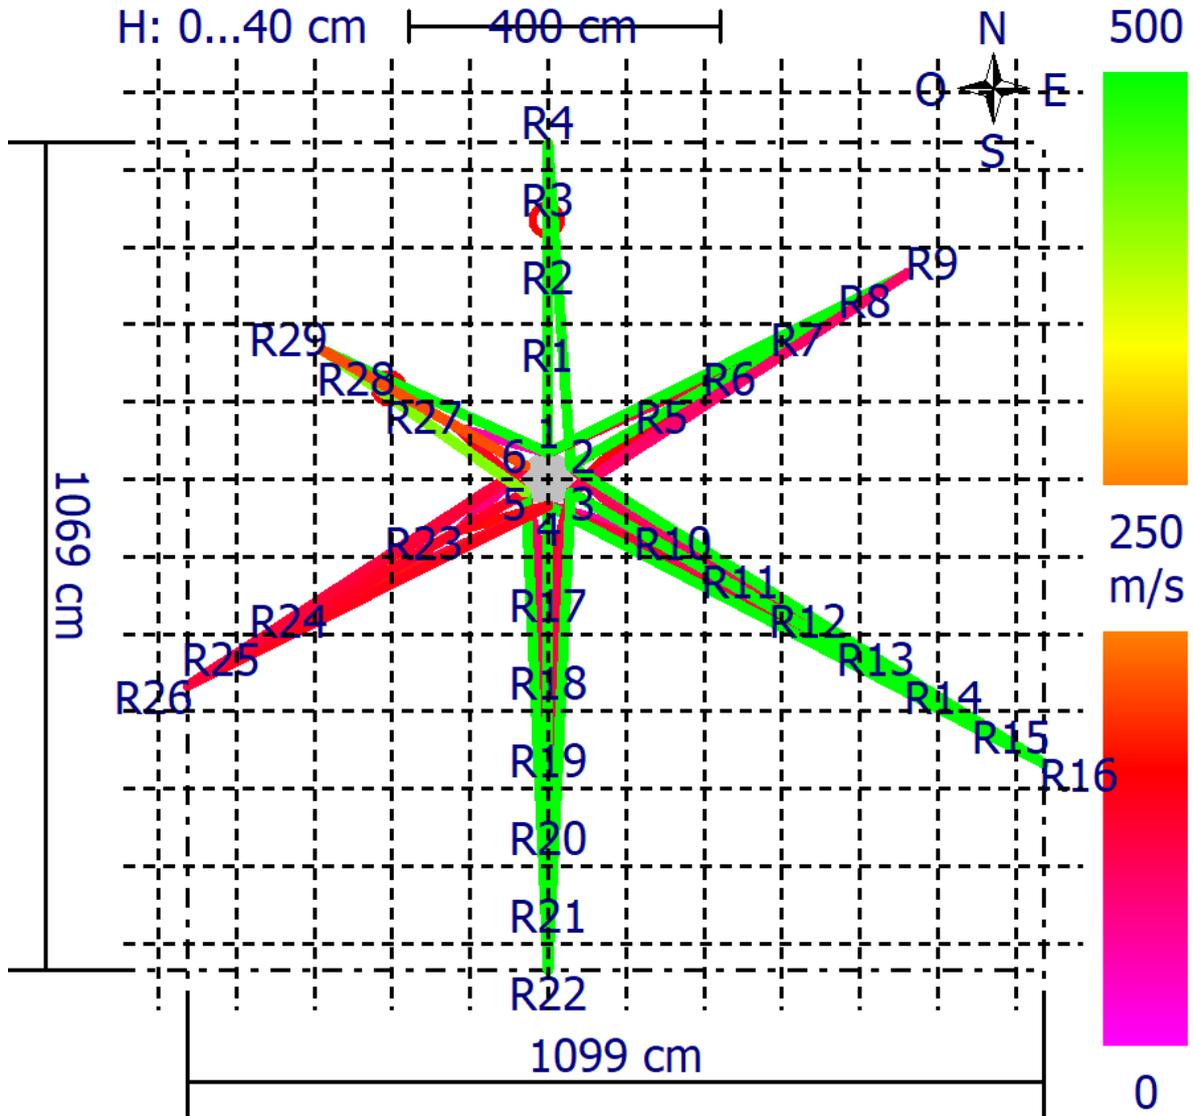
**7 003 *Celtis australis***

<b>FICHA TÉCNICA</b>		<b>Nº da Árvore</b>	
		<b>3</b>	
<b>1. Códigos</b>			
Carimbo de data/hora	17/08/2023 17:29	IDTREE	<b>150001007003</b>
N-QRC	n/a	IDArv:	<b>7 003</b>
<b>2. Localização</b>			
DISTRITO	LISBOA	LAT. LONG. (WGS 84)	38.717493, -9.165193
CONCELHO	Lisboa		
FREGUESIA		ÁREA DE ESTUDO	001 Jardim de Teófilo Braga
GESTÃO	150 Metro Lisboa		
<b>3. Dendrologia</b>			
Nome Científico	<i>Celtis australis</i>	Família	
Nome Comum	Lódão-bastardo,;Agreira, lodoeiro; Lódão	Origem geográfica	
<b>4. Dendrometria</b>			
PAP (cm)	187,2	DCP (m)	13,8
DAP (cm)	59,6	HBCP (m)	7,5
Classe DAP (cm)	60,0	H (m)	17,6
Grau de esbeltez (H/DAP)	29,5	IDADE (anos)	31 a 40
Crescim. DAP (cm/ano)	2,0	<b>Sequest. CO2e (ton; km*)</b>	<b>5,59 ton; 55, mil km</b>
<b>5. Fatores Abióticos</b>			
PREDISPOSIÇÃO		ESPAÇO VERDE	Passeio
INDUÇÃO		SOLO	3 Razoável
<b>6. Sintomas e Sinais*</b>			
RAIZ E COLO		FOLHAS	
TRONCO		COPA	Desequilibrada
PERNADAS	Extensas	Órgão em maior risco	Pernadas

RAMOS		*Agente Biótico Nocivo	
<b>7. Condição de Risco</b>			
Probabilidade Fratura	0,4	L tangencial= X/PL (%)	
Lesão mais grave (L)		L radial= Z/DL (%)	
Perímetro tronco (PL, cm)		ALVO PROVÁVEL	5 Constante
Lesão (X; Y; Z), cm		<b>RISK 4 TREE®</b>	<b>0,51</b>
Altura Lesão (HL, cm)		<b>CONDIÇÃO GLOBAL</b>	<b>14 Boa</b>
Orientação (N, S, E, W)			
<b>8. Recomendações</b>			
PODA ou ABATE	Poda de Manutenção		
OUTRA	Tratam. lesão		
PRIORIDADE	<b>2 Moderada</b>	PRX. AVALIAÇÃO	<b>março 25</b>
Ficheiros IMAGENS	1.163105.jpg;		
<b>9. NOTAS ADICIONAIS</b>			
<b>10. AVALIAÇÃO</b>			
Tree Plus

Árvore: 7.003  
Espécie: Celtis

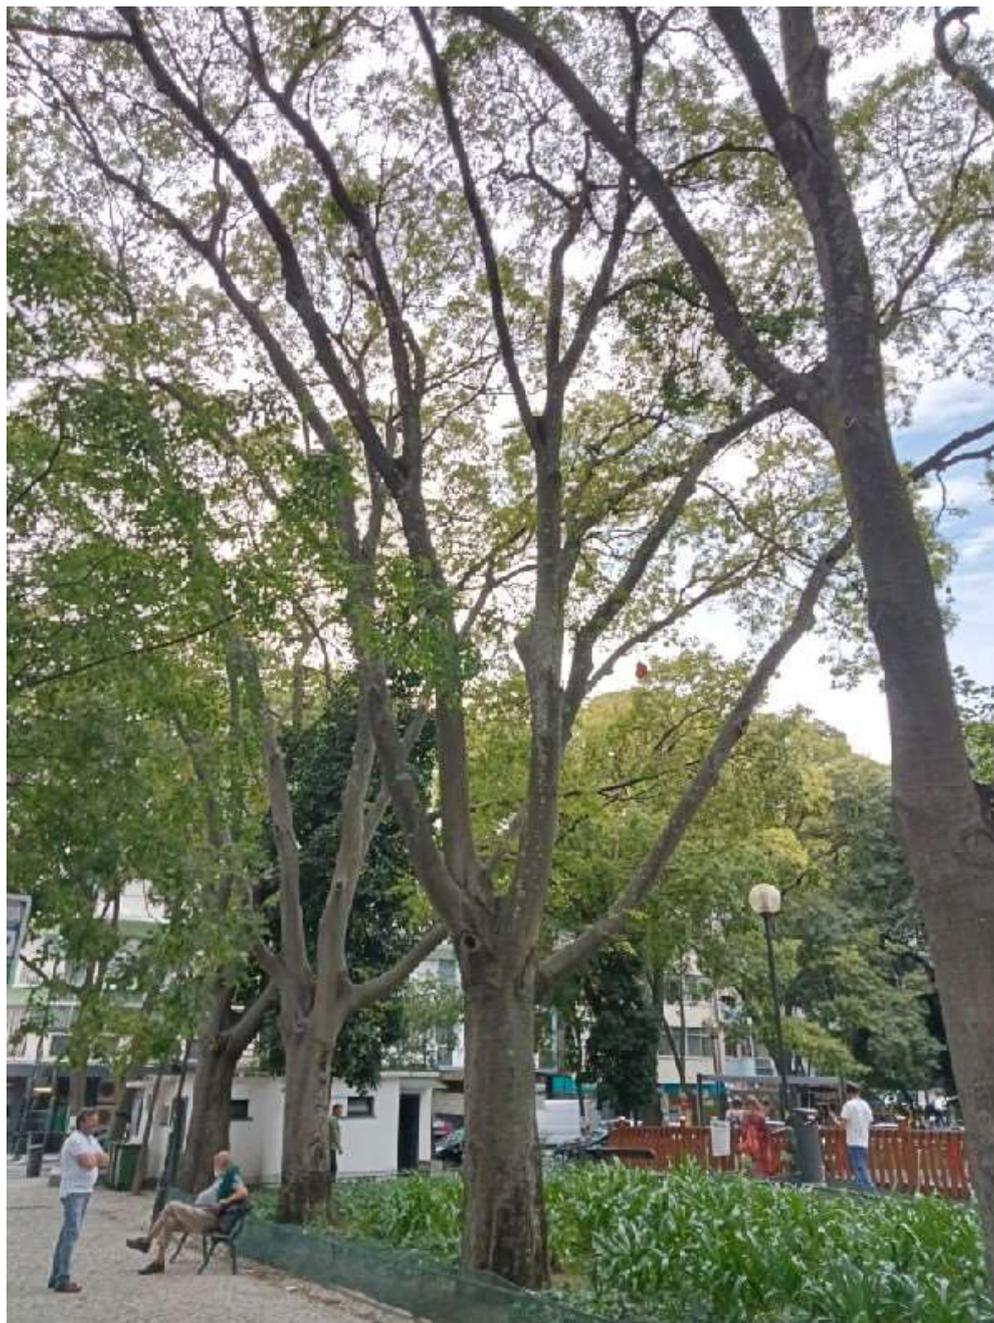
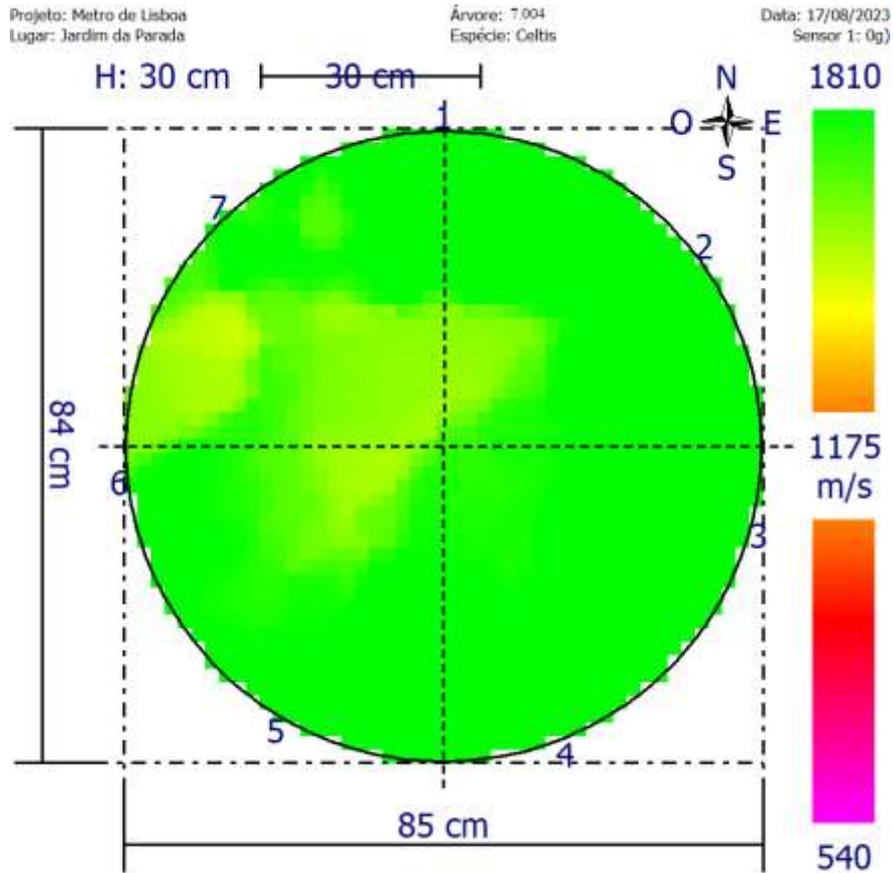
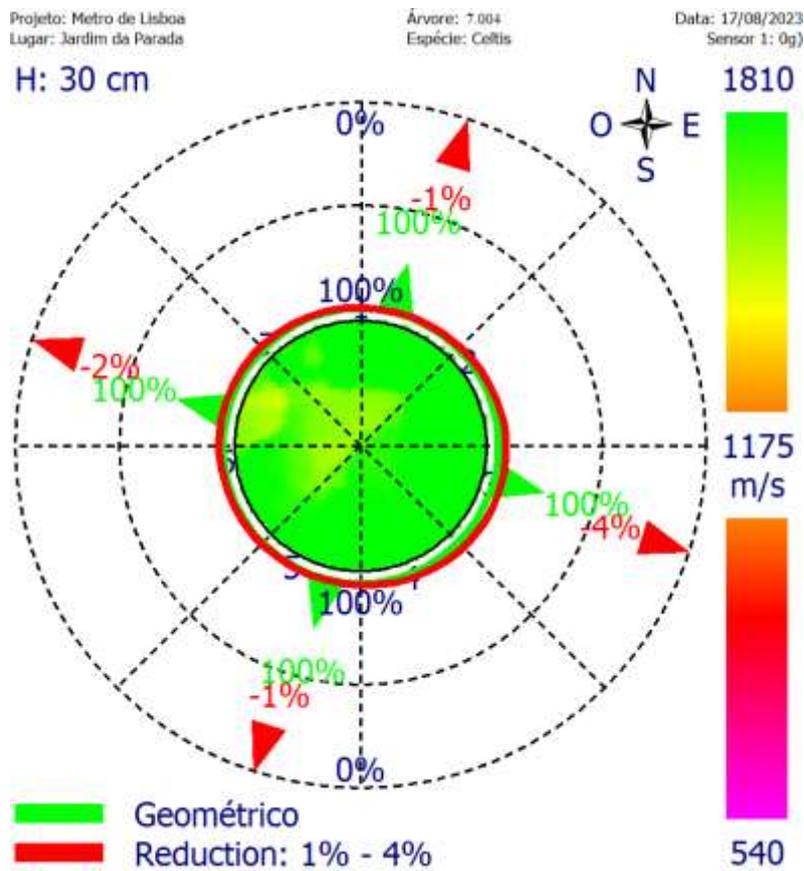
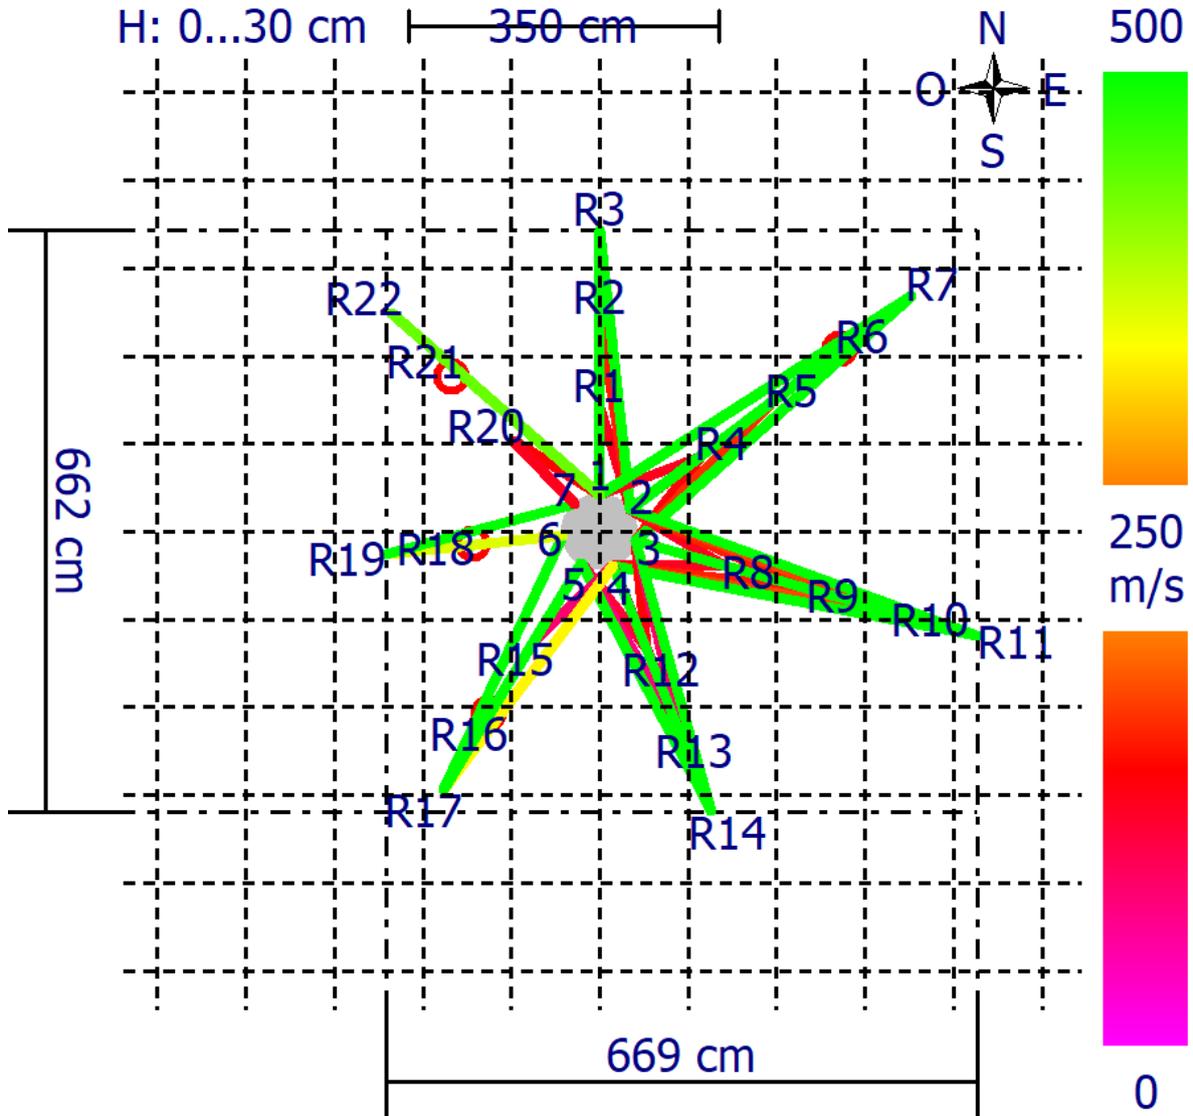
**7 004 Celtis australis**

<b>FICHA TÉCNICA</b>		<b>Nº da Árvore</b>	
		<b>4</b>	
<b>1. Códigos</b>			
Carimbo de data/hora	17/08/2023 17:32	IDTREE	<b>150001007004</b>
N-QRC	n/a	IDArv:	<b>7 004</b>
<b>2. Localização</b>			
DISTRITO	LISBOA	LAT. LONG. (WGS 84)	38.717492, -9.165265
CONCELHO	Lisboa		
FREGUESIA		ÁREA DE ESTUDO	001 Jardim de Teófilo Braga
GESTÃO	150 Metro Lisboa		
<b>3. Dendrologia</b>			
Nome Científico	<i>Celtis australis</i>	Família	
Nome Comum	Lódão-bastardo,;Agreira, lodoeiro; Lódão	Origem geográfica	
<b>4. Dendrometria</b>			
PAP (cm)	221,5	DCP (m)	14,0
DAP (cm)	70,5	HBCP (m)	7,0
Classe DAP (cm)	70,0	H (m)	17,2
Grau de esbeltez (H/DAP)	24,4	IDADE (anos)	41 a 50
Crescim. DAP (cm/ano)	2,0	<b>Sequest. CO2e (ton; km*)</b>	<b>7,05 ton; 70, mil km</b>
<b>5. Fatores Abióticos</b>			
PREDISPOSIÇÃO		ESPAÇO VERDE	Canteiro
INDUÇÃO		SOLO	3 Razoável
<b>6. Sintomas e Sinais*</b>			
RAIZ E COLO		FOLHAS	
TRONCO	Cavidade	COPA	
PERNADAS	Extensas	Órgão em maior risco

RAMOS		*Agente Biótico Nocivo	
<b>7. Condição de Risco</b>			
Probabilidade Fratura	0,3	L tangencial= X/PL (%)	
Lesão mais grave (L)		L radial= Z/DL (%)	
Perímetro tronco (PL, cm)		ALVO PROVÁVEL	5 Constante
Lesão (X; Y; Z), cm		<b>RISK 4 TREE®</b>	<b>0,45</b>
Altura Lesão (HL, cm)		<b>CONDIÇÃO GLOBAL</b>	<b>16 Boa</b>
Orientação (N, S, E, W)			
<b>8. Recomendações</b>			
PODA ou ABATE	Poda de Manutenção		
OUTRA	Cavidades		
PRIORIDADE	<b>2 Moderada</b>	PRX. AVALIAÇÃO	<b>abril 25</b>
Ficheiros IMAGENS	1.163456.jpg; 2.163456.jpg;		
<b>9. NOTAS ADICIONAIS</b>			
<b>10. AVALIAÇÃO</b>			
Tree Plus

Árvore: 7.004  
Espécie: Celtis
